# MOSFJELL

MOSFJELLVEIEN 995, 4760 BIRKELAND

Sjarmerende Hytte på Birkeland - 3 soverom- Perfekt for avslappende dager

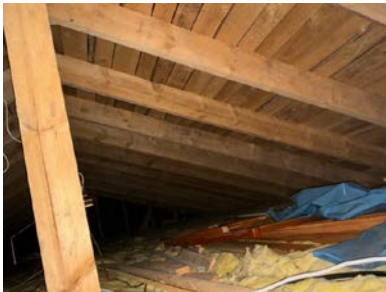
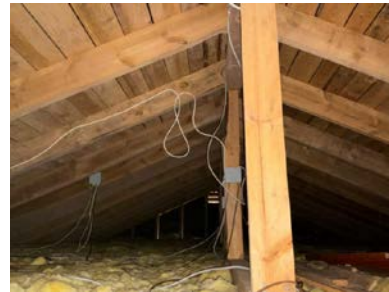
Taket er et saltak med takkonstruksjon av A-takstoler i tre. Undertaket er av rupanel, og det er kaldtloft. Det er ikke gangbart gulv på kaldtloftet, og vurderingene er derfor begrenset av dette. Det er registrert lufting av takkonstruksjonen i gesimser og friskluftsventiler i gavlvegger. Det anbefales jevnlig tilsyn av takkonstruksjonen.

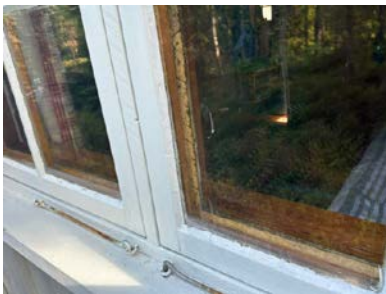
- Eldre isolerglass har økt risiko for punktering og redusert isolasjonsevne, med fare for varmetap og kondensproblemer.
- Det anbefales å planlegge utskifting av vinduene for å sikre tilfredsstillende funksjon og energieffektivitet.

Vinduer av eldre dato er mer utsatt for vanninntrenging og kald trekk. Fare for punktering da isolerglass har oppnådd hele sin levetid.

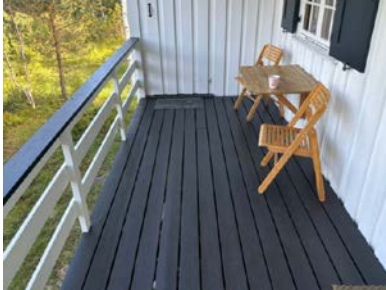
- Konsekvensen er at rekkverket ikke oppfyller dagens sikkerhetskrav, noe som kan medføre økt risiko for fallulykker, særlig for barn, samt behov for utbedring for å tilfredsstille gjeldende forskrifter.
- Det anbefales å utbedre rekkverket slik at åpninger tilfredsstiller gjeldende krav, for eksempel ved å montere tettere spiler eller annen godkjent løsning.
- Konsekvensen er at rekkverket ikke gir tilstrekkelig fallsikring i henhold til dagens krav, noe som medfører økt risiko for fallulykker og behov for utbedring for å oppnå tilfredsstillende sikkerhet.
- Det anbefales å utbedre rekkverket slik at høyden tilfredsstiller gjeldende krav, for å sikre trygg bruk.

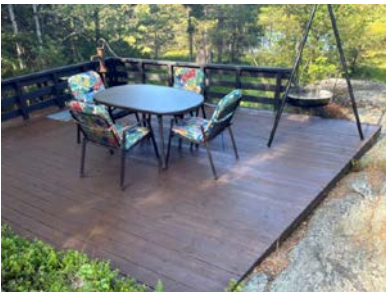
- Konsekvensen er at rekkverket ikke gir tilstrekkelig fallsikring i henhold til dagens krav, noe som medfører økt risiko for fallulykker og behov for utbedring for å oppnå tilfredsstillende sikkerhet.

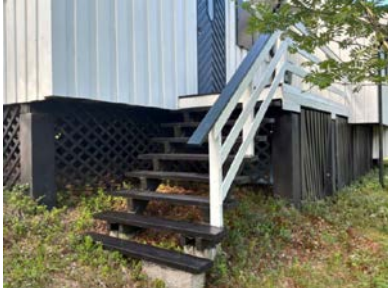
- Åpninger i rekkverket kan medføre fare for at personer, særlig barn, kan falle gjennom eller komme i klem. Forholdet innebærer risiko for alvorlig personskade ved fall fra høyde.
- Mangelfull sikring kan føre til fallulykker eller at personer mister støtte, med fare for alvorlig skade.
- Rekkverk må monteres for å lukke avviket.

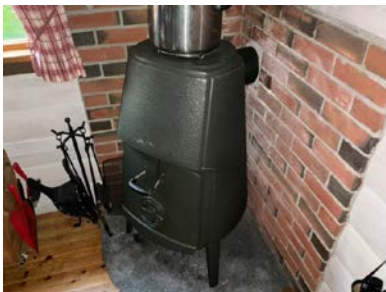
- Det er påvist brennbart materiale nærmere enn 300 mm fra sotluke/feieluke. Dette øker risikoen for antennelse ved varme, gnister eller sotrester og kan medføre brannfare og fare for liv og helse.
- Ildfast plate mangler på gulvet under sotluke/feieluke på pipe og øker risikoen for at glør eller sot kan antenne brennbart gulvmateriale. Dette kan medføre brannfare og fare for liv og helse.
- Manglende synlighet av pipevanger gir usikkerhet om tilstand og utførelse. Skjulte skader eller utettheter kan forekomme, noe som kan medføre økt risiko for brann og fare for liv og helse.
- Ildfast plate mangler på gulvet under/foran ildstedet og øker risikoen for at glør eller varme kan antenne brennbart gulv. Dette medfører brannfare og kan utgjøre fare for liv og helse.

Eldre pipeløp har økt risiko for slitasje i innvendig foring, fuger og overganger. Over tid kan dette medføre redusert tetthet, svekket trekk eller behov for rehabilitering. Selv om det ikke er registrert tegn til akutt funksjonssvikt ved befaring, må aldersrelatert nedbrytning og økt vedlikeholdsbehov påregnes. Det anbefales jevnlig kontroll og oppfølging i henhold til kommunal feiing og tilsyn. Ved tegn til dårlig trekk, sprekkdannelse eller lekkasje bør nærmere undersøkelser foretas. Rehabilitering eller innvendig rørforing kan bli aktuelt på sikt som følge av alder og naturlig slitasje.

- Det anbefales å fjerne eller flytte brennbart materiale slik at tilstrekkelig avstand oppnås i henhold til gjeldende krav. Om nødvendig bør området tilpasses med ubrennbare materialer for å sikre en trygg løsning.
- Det anbefales å montere ildfast plate på gulvet under sotluke/feieluke i henhold til gjeldende krav, for å sikre tilstrekkelig beskyttelse mot brann.
- Det anbefales å tilrettelegge for inspeksjon av pipevanger, eventuelt ved nærmere undersøkelser utført av kvalifisert fagperson (feier/pipeinspektør), for å avklare tilstand og behov for tiltak.
- Det anbefales å montere ildfast plate under og foran ildstedet i henhold til gjeldende krav, for å sikre tilstrekkelig beskyttelse mot brann.

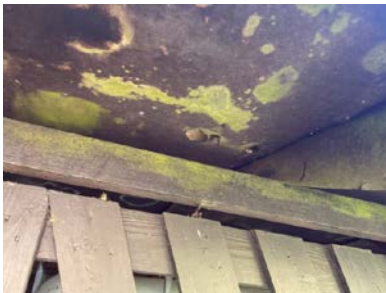
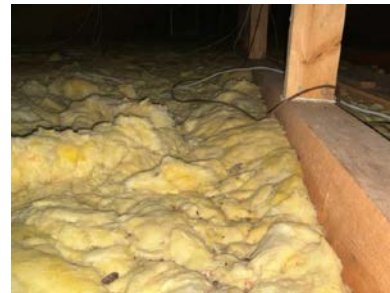
- Eier opplyser at det er/har vært registrert skadedyr.

- Opplysninger om skadedyr kan indikere risiko for skader på konstruksjonen og hygieniske utfordringer.

Det er registrert muselort, som tyder på aktivitet fra mus i bygningen. Forholdet indikerer at konstruksjonen ikke er tilstrekkelig sikret mot skadedyr. Det anbefales å kartlegge omfanget av aktiviteten, tette mulige inngangspunkter og fjerne rester etter mus for å redusere risikoen for videre skader og hygieniske utfordringer.

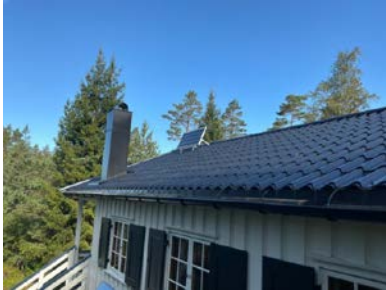
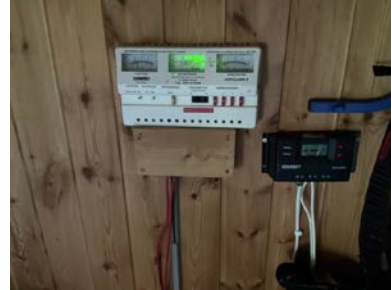
- Behov for kontroll av det elektriske anlegget indikerer usikkerhet rundt tilstand og sikkerhet. Eventuelle feil eller mangler kan medføre økt risiko for brann, elektrisk støt og skade på utstyr. Det elektriske anlegget må kontrolleres av kvalifisert elektrofaglig person. Eventuelle avvik bør utbedres for å sikre en trygg og forskriftsmessig installasjon.

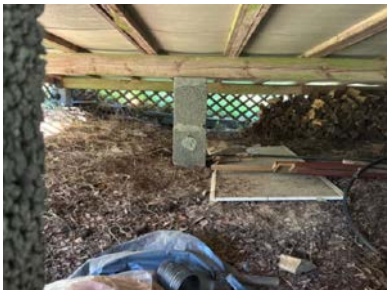
- Det er benyttet lettklinkerblokker som frittstående pilarer under fritidsboligen. Dette er ikke en egnet løsning da blokkene har begrenset stabilitet og er utsatt for forvitring, frostpåvirkning og setninger over tid. Forholdet kan medføre redusert bæreevne og økt risiko for skjevheter i konstruksjonen.

- Det anbefales å følge med på utviklingen og vurdere nærmere undersøkelser dersom forholdene endrer seg.
