# VENNESLA

LINDEKLEIVVEGEN 15B, 4706 VENNESLA

# Tilstandsrapport

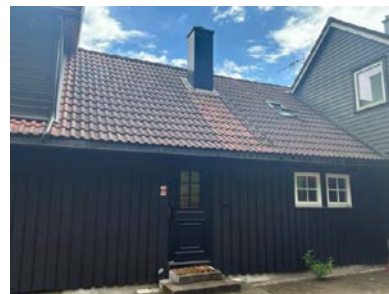
Manglende snøfangere over inngangsparti.

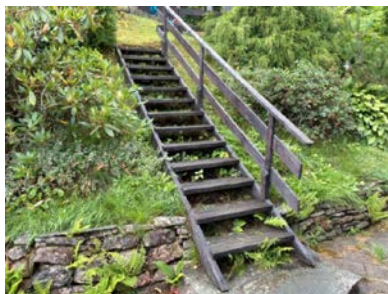
- Mangelfull sikring kan føre til fallulykker eller at personer mister støtte, med fare for alvorlig skade.
- Åpninger i rekkverket kan medføre fare for at personer, særlig barn, kan falle gjennom eller komme i klem. Forholdet innebærer risiko for alvorlig personskaade ved fall fra høyde.
- Rekkverk må monteres for å lukke avviket.

Det er registrert generell høy slitasje på treverk i trapp. Det må påregnes at enkelte deler av treverket må byttes i nær fremtid. Generelt vedlikehold anbefales for å forlenge trappens levetid.

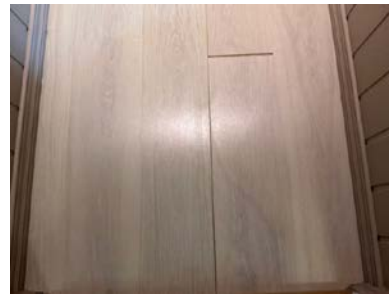
- Knirk kan indikere bevegelse eller slitasje i konstruksjonen, med risiko for videre forverring og redusert komfort.
- Det anbefales å undersøke årsak til knirk og utbedre innfesting eller konstruksjon ved behov.
- Unormal slitasje kan føre til redusert funksjon og levetid på overflater.
- Det anbefales å vedlikeholde, reparere eller fornye overflater etter behov.

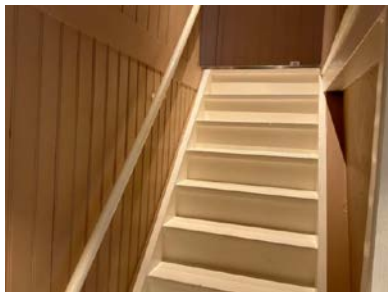
- Manglende håndløper kan redusere muligheten for støtte ved ferdsel i trappen. Forholdet kan medføre økt risiko for fallulykker og personskaade, særlig for barn, eldre og personer med nedsatt balanse.
- Det anbefales å montere håndløper langs trappeløpet for å bedre sikkerhet og tilgjengelighet.

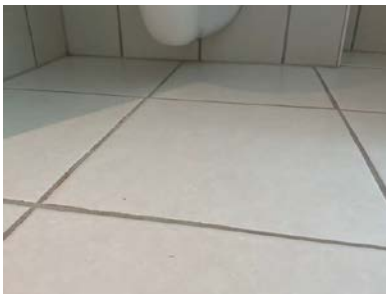
- Uten tilfredsstillende dreneringsløsning/lekkasjesikring kan lekkasjer pågå over lang tid uten å bli oppdaget. Dette kan føre til omfattende fuktskader i omkringliggende byggematerialer.
- Ved implementering av innebygget systerne var det ikke krav om lekkasjesikring, konstruksjonen bør jevnlig observeres.

Ved lekkasje i innebygd toalett vil ikke vannet bli synlig før det oppstår store vannskader i konstruksjonen.

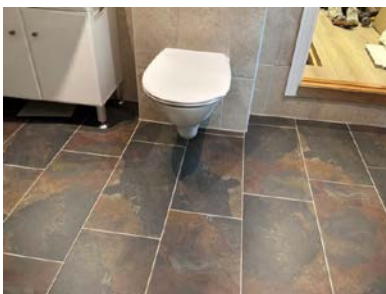
- Uten tilfredsstillende dreneringsløsning/lekkasjesikring kan lekkasjer pågå over lang tid uten å bli oppdaget. Dette kan føre til omfattende fuktskader i omkringliggende byggematerialer.
- Ved implementering av innebygget sistene var det ikke krav om lekkasjesikring, konstruksjonen bør jevnlig observeres.

Ved lekkasje i innebygd toalett vil ikke vannet bli synlig før det oppstår store vannskader i konstruksjonen.

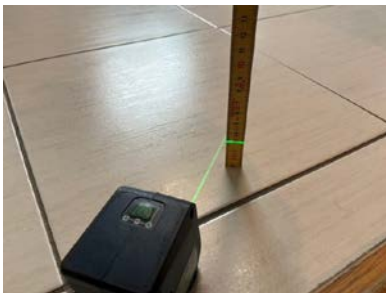
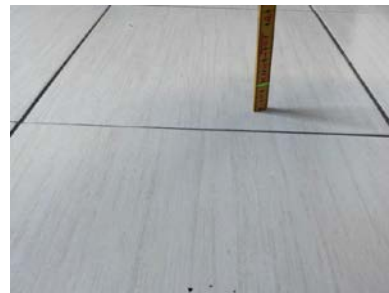
Våtrom uten oppkant ved dør og med utilstrekkelig fall til sluk har økt risiko for at vann kan renne ut av rommet ved lekkasje eller utilsiktet vannsøl. Dette kan medføre fuktskader i tilstøtende rom og bygningskonstruksjoner.

Ved eventuell renovering av våtrommet anbefales det å etablere tilfredsstillende fall mot sluk samt tilstrekkelig høydeforskjell mellom topp membran ved dørterskel og sluk i henhold til gjeldende anbefalinger.

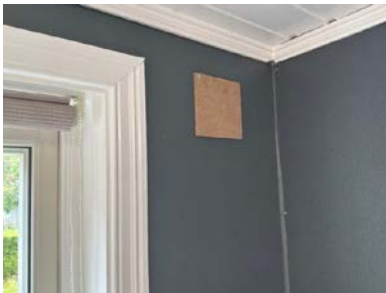
Lufteventil er blendet igjen.

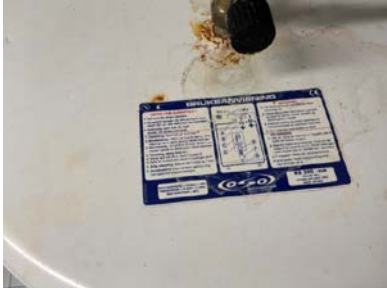
Det er registrert korrosjon under rørkoblinger på toppen av berederen. Det har i følge eier vært drypp fra kobling, men stoppet etter justeringer.
