# ØSTRE HØYLANDSVEI

ØSTRE HØYLANDSVEI 121, 4580 LYNGDAL

# Tilstandsrapport

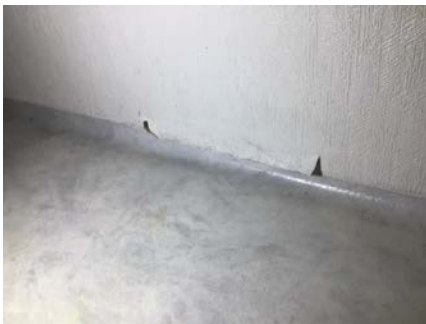
## ETASJE > VASKEROM

### TG 2 Overflater gulv

- Konsekvensen er at membranen kan ha redusert funksjon og tetthet som følge av alder, noe som øker risikoen for fuktinntrengning og skjulte skader i konstruksjonen, samt behov for oppgradering eller rehabilitering av våtrommet.
- Konsekvensen er at membranen /tettesjikt kan ha redusert funksjon og tetthet som følge av alder, noe som øker risikoen for fuktinntrengning og skjulte skader i konstruksjonen, samt behov for oppgradering eller rehabilitering av våtrommet.

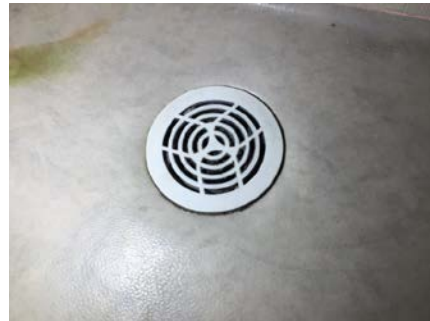
## ETASJE > VASKEROM

### TG 1 Sanitærutstyr og innredning

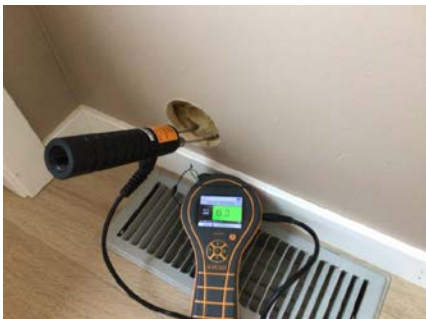
## ETASJE > BAD

- Konsekvensen er at membranen kan ha redusert funksjon og tetthet som følge av alder, noe som øker risikoen for fuktinntrengning og skjulte skader i konstruksjonen, samt behov for oppgradering eller rehabilitering av våtrommet.

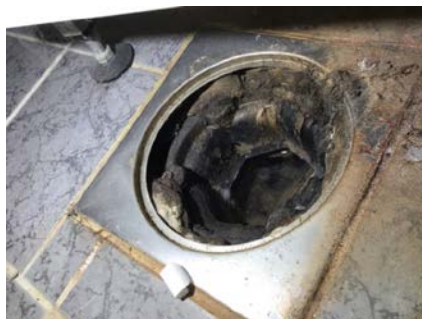
## ETASJE > BAD

Det er montert søylevask, toalett og dusjkabinett.  
Utstyret har normal slitasje, alder tatt i betraktning.

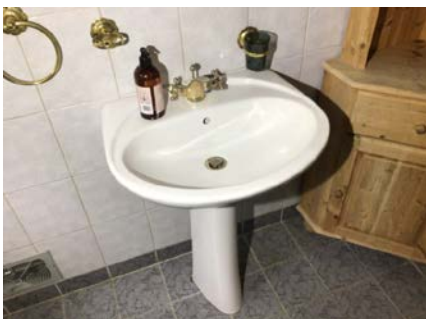
## ETASJE > BAD

## 1 TG 2 Ventilasjon

Hulltaking utført i gang bak dusj.  
Ikke påvist unormale fuktverdier på kontrollert område. 6,4 vektprosent

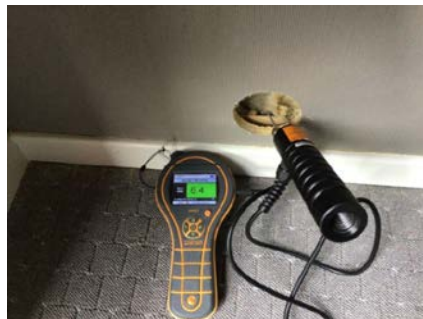
## KJELLER > BAD

- Konsekvensen er at membranen kan ha redusert funksjon og tetthet som følge av alder, noe som øker risikoen for fuktinntrengning og skjulte skader i konstruksjonen, samt behov for oppgradering eller rehabilitering av våtrommet.

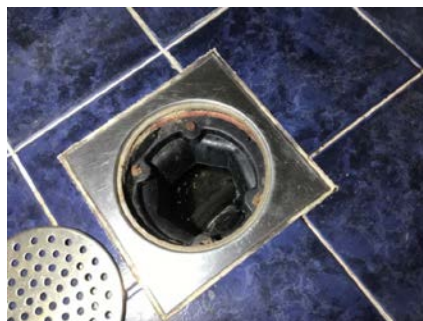
KJELLER > BAD

## ! TG 1 Sanitærutstyr og innredning

Det er montert vegghengt servant, toalett, dusjhjørne

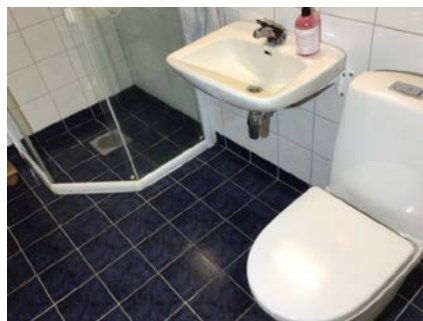
KJELLER > BAD

## ! TG 2 Ventilasjon

- Det bør gjennomføres en grundig kontroll av tilstøtende konstruksjoner for å avdekke eventuelle fuktskader eller svakheter. Manglende oppfølging kan føre til skjulte skader, redusert levetid på konstruksjonen og økt risiko for kostbare utbedringer.

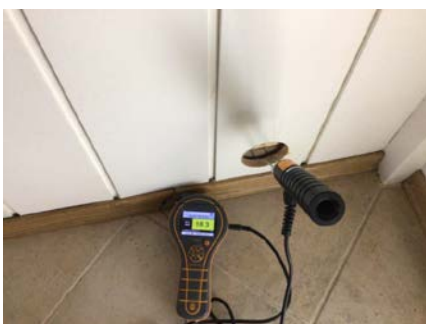
## LOFT > BAD

- Konsekvensen er at membranen kan ha redusert funksjon og tetthet som følge av alder, noe som øker risikoen for fuktinntrengning og skjulte skader i konstruksjonen, samt behov for oppgradering eller rehabilitering av våtrommet.
- Det anbefales å gjøre ytterligere undersøkelser av tettesjikt, - f.eks innhente FDV-dokumentasjon og/eller opplysninger fra tidligere eiere, kontakte tidligere håndverkere, osv.

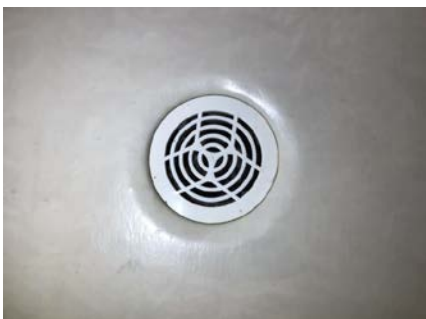
LOFT > BAD

## 1 TG 2 Sanitærutstyr og innredning

- Det må monteres dusjkran/opplegg i dusjen for å sikre fullverdig bruk av sanitærutstyret. Manglende dusjkran/opplegg medfører redusert funksjonalitet og komfort, samt risiko for at dusjen ikke kan benyttes som tiltenkt.

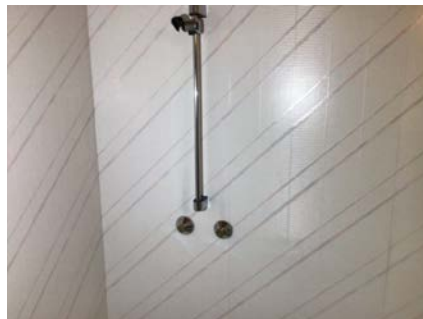
LOFT > BAD

## 1 TG 2 Ventilasjon

Ikke påvist unormale fuktverdier på kontrollert område. 7,4 vektprosent

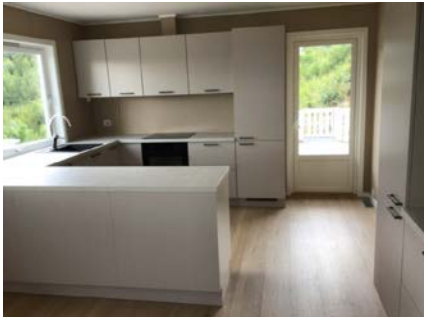
ETASJE > KJØKKEN

## TG 1 Avtrekk

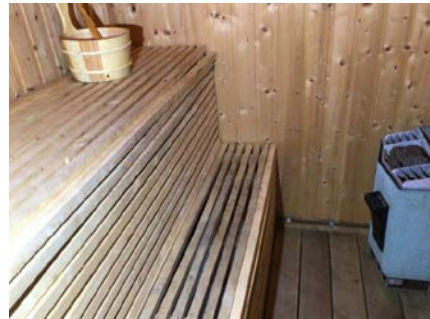
KJELLER > BADSTUE

Badstue med panelte vegger og tak, samt gulv med lemmes. Innredet med spilebenk og badstueovn.

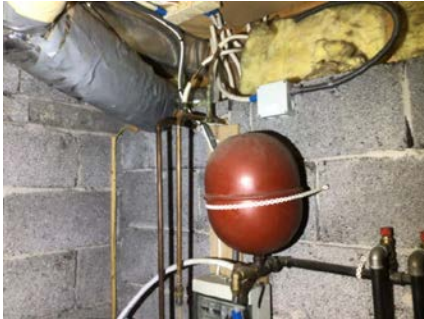
## TG 2 Innvendige avløpsrør

- Det er ikke behov for utbedringstiltak siden anlegget fungerer i dag, men ut ifra alder kan skader plutselig oppstå på eldre anlegg.

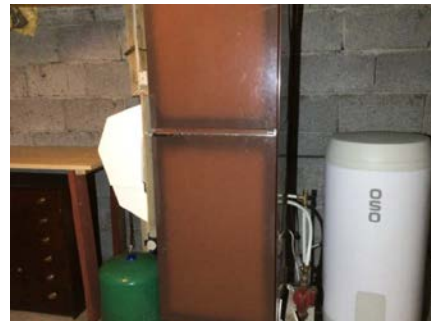
## TG 2 Varmtvannsbereder/tank

- Det bør etableres tilfredsstillende el-tilkobling etter gjeldende forskrift.
- Det bør etableres tilfredsstillende avrenning eller waterguard system e.l. ved varmtvannstank

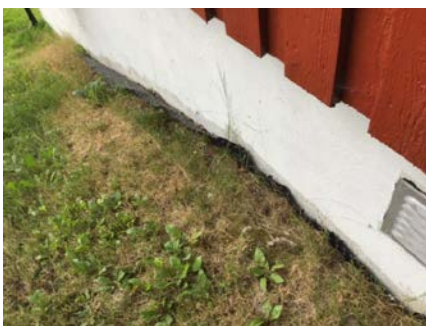
## 1 TG 1 Grunnmur og fundamenter

Murt grunnmur. Mindre stedvis riss i pussflate, men ingen vesentlige sprekker observert som tilsier svikt. Normalt oppsyn og vedlikehold.

- Dårlig fall kan føre til vannansamlinger mot grunnmuren, med økt risiko for fuktinntrengning og skader på konstruksjonen.
  - Det anbefales å etablere fall bort fra grunnmuren alle steder rundt huset.
- Generelt anbefales fall på terreng i fra boliger på min. 1:50 og min. 3 m ut i fra grunnmur for å redusere fuktpåkjenning på grunnmuren.
- Ytterligere undersøkelser anbefales.

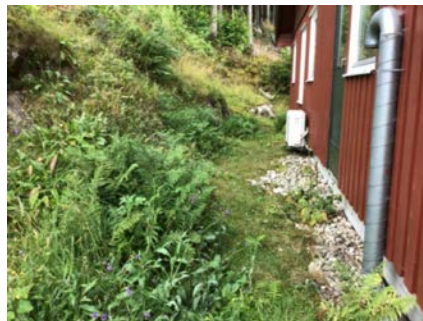
## 1 TG 2 Utvendige vann- og avløpsledninger inkl. overvann og avløp fra drenering

- Eldre vannledninger har økt risiko for svikt, med fare for lekkasjer og vannskader.
- Det anbefales å gjennomføre analyse av brønnvannet for å avklare kvalitet og behov for eventuelle tiltak.
