# JUSTNESHALVØYA

PRESTEKRAGEVEIEN 60, 4634 KRISTIANSAND S

Rekkehus med attraktiv & barnevennlig beliggenhet | 3 soverom | 2 bad | Solrik tomt

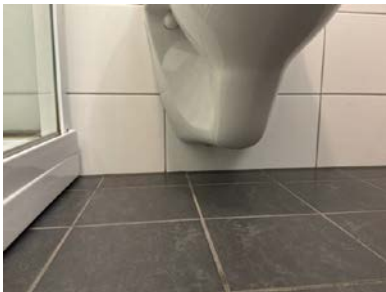
- Uten tilfredsstillende dreneringsløsning/lekkasjesikring kan lekkasjer pågå over lang tid uten å bli oppdaget. Dette kan føre til omfattende fuktskader i omkringliggende byggematerialer.
- Det anbefales å etablere en løsning som gjør eventuelle lekkasjer synlige, for eksempel via lekkasjevarsling eller åpning/drenering til synlig område. Utførelsen bør være i tråd med gjeldende anbefalinger for innebygde sisterner.

Ved lekkasje i innebygd toalett vil ikke vannet bli synlig før det oppstår store vannskader i konstruksjonen.

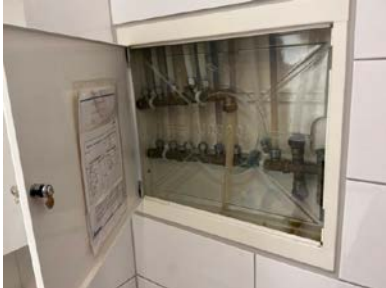
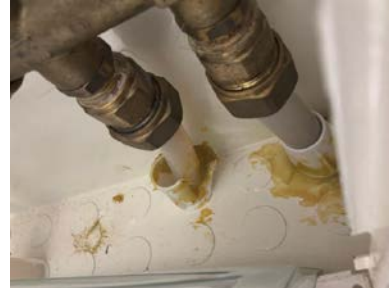
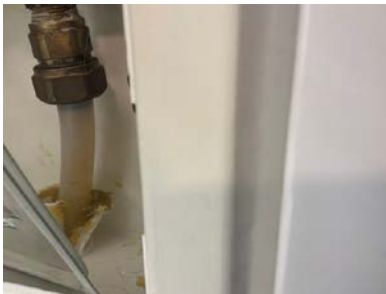
Det er registrert mangelfull utførelse/tetting rundt rørgjennomføringer i bunnen av fordelerskapet. Løsningen kan medføre at eventuelt lekkasjevann ikke ledes kontrollert i skapet og videre til synlig sted. Gjennomføringene bør kontrolleres og utbedres av rørlegger.

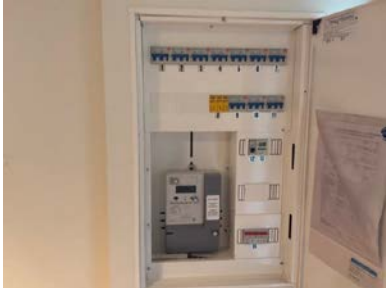
Det er mer enn 5 år siden siste el-tilsyn. Anlegget er montert etter 1. januar 1999, og alder er oppgitt til byggeår. Sikringstavle med jordfeilautomater, montert i gang. Tilstandsvurdering er basert på alder og enkle observasjoner, da undertegnede ikke har spisskompetanse på området.
