# ÅSERAL

FISKÅRDALEN 571, 4540 ÅSERAL

**23** Tilstandsrapport

Rapportdato: 13.09.2025

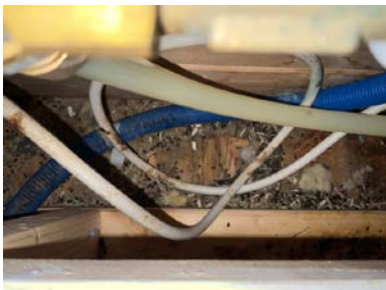
### TG 2 Overflater

Forsøke å tette for mus. Det må sannsynligvis gjøres tiltak i forbindelse med kledningen og de deler av bygget som er oppført på piler.

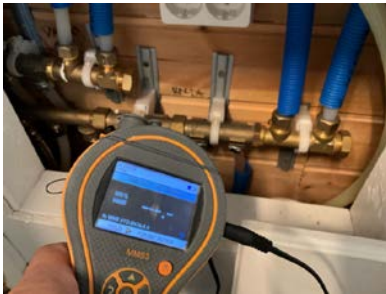
### TG 0 Tilliggende konstruksjoner våtrom

Hulltaking er ikke foretatt da det er tilgang på baksiden av panelet ved stoppekran. Fuktkvotemåling (vekt%) i konstruksjonen ble målt til under 6. Hulltaking gir begrenset adgang til visuell kontroll/måling av et lokalt område på badet, og det kan dermed ikke med sikkerhet utelukkes at det foreligger skjulte avvik eller skader i øvrige deler av konstruksjonen.

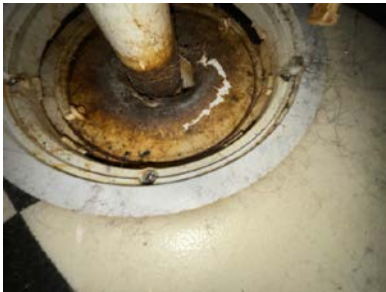
### TG 3 Overflater Gulv

Kostnad er satt for lokal utbedring.

**Kostnadsestimat: 50 000 - 100 000**
