# LILLESAND

ØRVING 30A

# EGENERKLÆRINGSSKJEMA

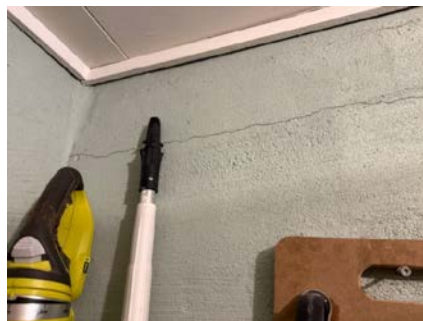
## TG 3 Yttervegger/Veggkonstruksjon

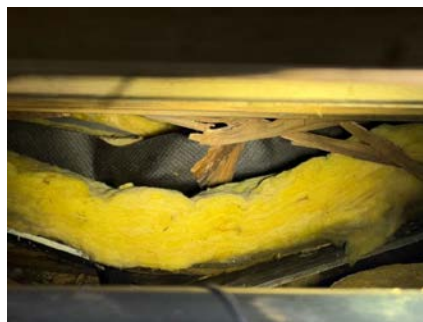
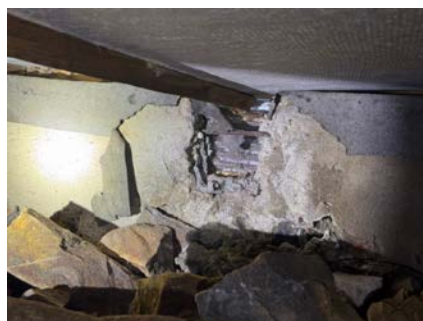
Årsaken til den høye fuktigheten og hele skadeområdet må undersøkes nærmere av fagkyndig. Fordi hele krypkjelleren ikke kunne undersøkes, kan det være ytterligere skader i områder som ikke var tilgjengelige.

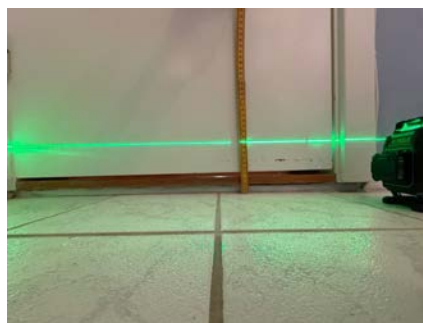
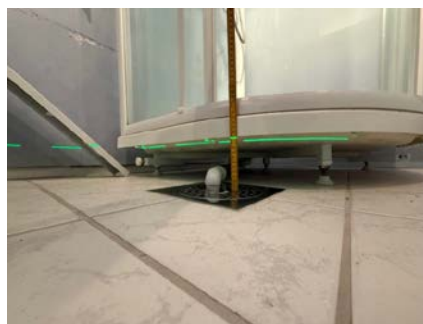
Det er registrert skader og utettheter i tettesjiktet på veggene. Tettesjiktene på både vegg og gulv er eldre og har på grunn av alder usikker fremtidig tettefunksjon. Forholdene øker risikoen for at vann trenger inn i konstruksjonene og fører til skjulte fukt- og muggskader. Høydeforskjellen mellom sluk og vanntett sjikt ved dør er mindre enn dagens krav, noe som gir lavere sikkerhet mot at lekkasjevann renner ut i tilstøtende rom enn ved dagens løsninger.

Skader og utettheter i tettesjiktet på veggene må utbedres. På grunn av alder og registrerte mangler må det påregnes oppgradering av tettesjiktene på både vegg og gulv. Ved utbedring bør bakenforliggende konstruksjoner undersøkes for skjulte skader. Ved en fremtidig oppgradering bør høydeforskjellen ved dør tilpasses dagens krav.

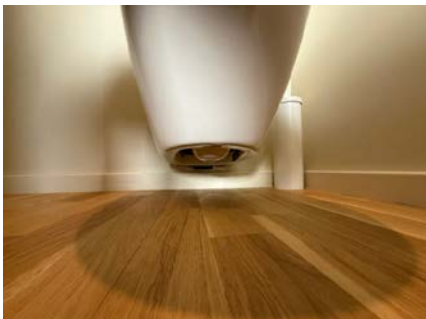
## 1. ETASJE > TOALETTROM

### TG 1 Sanitærutstyr

Vegghengt toalett.  
Servant.

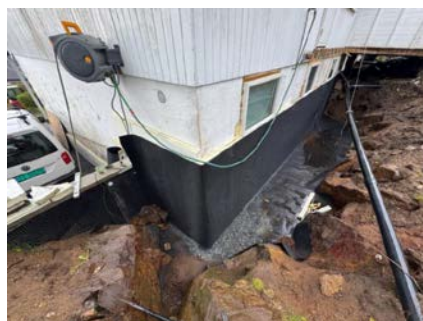
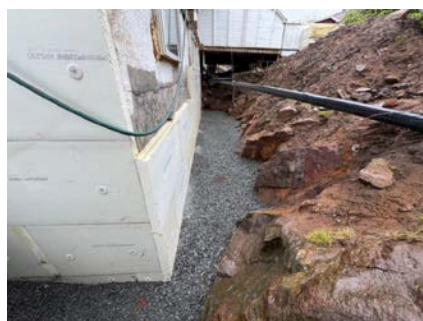
Synlige og tilgjengelige deler ble kontrollert ved befaringen uten registrerte skader eller tegn til funksjonssvikt. I rom under terreng er det registrert fuktmerker og varierende utslag ved ikke-destruktiv fuktsøk med fuktindikator. Fuktsøket fastslår ikke faktisk fuktnivå eller årsak inne i konstruksjonen. Det er ikke påvist at forholdet skyldes svikt i dreneringen eller den utvendige fuktsikringen. Forholdet omtales nærmere under «Rom under terreng».
