# LILLESAND

BJELLANDSVEIEN 204

Landlig og innholdsrik enebolig med stort potensial | 2 garasjer | Solrikt | Renoveringsbehov

# Tilstandsrapport

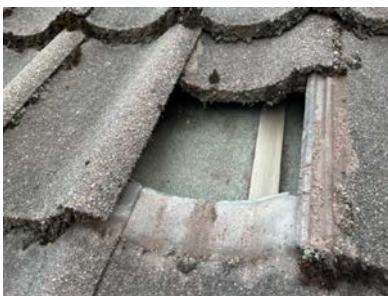
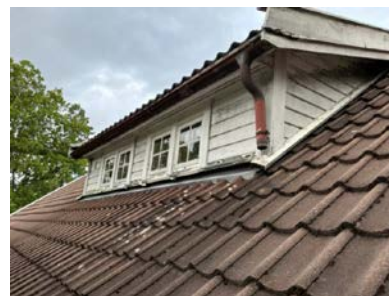
Da takflaten ikke er kontrollert ved ferdsel på taket, kan det foreligge skader eller svakheter som ikke er synlige fra inspeksjonspunktet, eksempelvis forskjøvet takstein, skader rundt gjennomføringer eller lokale skader i undertaket.

- Når vanntette sjikt på tak begynner å bli gamle, øker risikoen for lekkasjer. Dette kan føre til omfattende og kostbare reparasjoner av underliggende konstruksjoner dersom en ikke foretar tiltak på konstruksjonene før dette oppstår.
- Overvåk tilstanden jevnlig. For å få tilstandsgrad 0 eller 1 må vanntett sjikt på tak skiftes ut, men tidspunktet for når dette er nødvendig er vanskelig å si noe om.

Eldre taktekking og undertak krever jevnlig kontroll og vedlikehold. Det bør påregnes utskiftning av undertak og taktekking på sikt som følge av alder og naturlig slitasje. Systematisk vedlikehold og utbedring av skader ved behov kan forlenge takets gjenværende levetid.

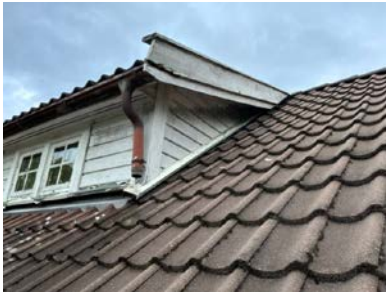
- Mangelfull bortledning av vann kan føre til fuktbelastning på grunnmur, med risiko for fuktinntrenging og skader på konstruksjonen.
- Det anbefales å etablere tilfredsstillende bortledning av vann fra taknedløp, slik at vann ledes bort fra grunnmuren.

Nedløp uten utkast på taktekking.

Det anbefales på generelt grunnlag å lede overvann bort fra grunnmur.

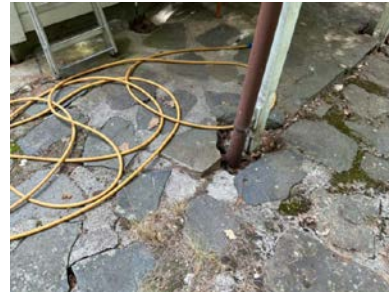
Nedløp ført ned i grunnen av ukjent utførelse.

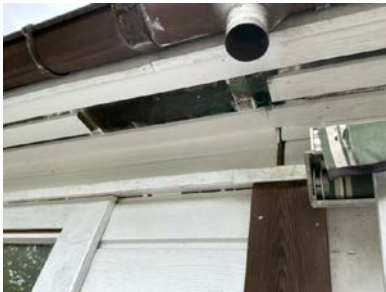
Manglende nedløp.

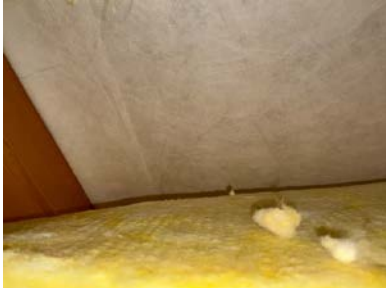
Diffusjonsåpen duk på tilbygg.

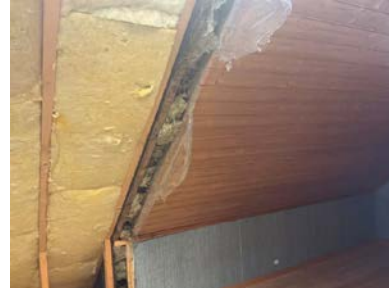
- Dampspærre mellom eldre del og tilbygg er ikke videreført. Det må påregnes arbeid med å ferdigstille.
- Begrenset inspeksjonsmulighet gir usikkerhet om tilstanden, og eventuelle skjulte feil eller skader kan ikke utelukkes.
- Det anbefales å være oppmerksom på risikoen og vurdere nærmere undersøkelser ved tegn til avvik eller i forbindelse med fremtidige arbeider.

Hull i dampspærren vil kunne gjøre at varm fuktig inneluft trenger ut i konstruksjonen med dertil fare for fukt og råteskader i konstruksjonen.

Overgang eldre del av bolig/tilbygg.

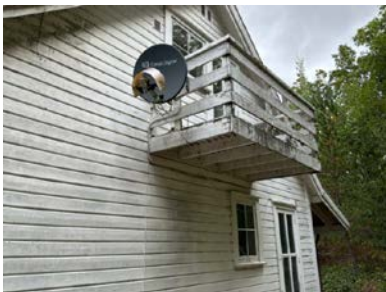
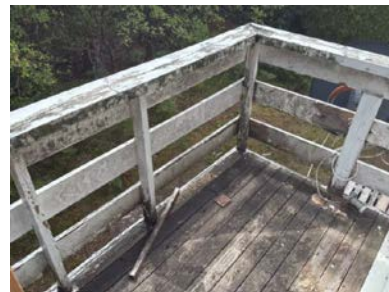
- Det er påvist fukt-/råteskader i rekkverk.
- Det er påvist nedbøyning eller tegn på svak konstruksjon.
- Rekkverket på balkong eller terrasse er for lavt i forhold til dagens krav.

- Råteskadet rekkverk må skiftes ut for å sikre tilstrekkelig styrke og trygg bruk.
- Det anbefales å få utført en fagkyndig vurdering og utbedre eller forsterke konstruksjonen for å sikre trygg bruk.
- Det anbefales å utbedre rekkverket slik at høyden tilfredsstiller gjeldende krav, for å sikre trygg bruk.

Kostnadsestimat er satt til utskifting av råteskadet treverk.

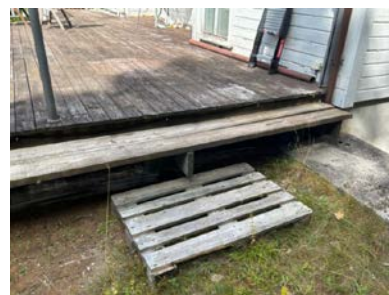
- Forholdet medfører økt risiko for fall og personskade. Det anbefales å tilstrekkelig feste terrassebord samt minske opptrinn for bedre tilgang.
- Konsekvensen er at rekkverket ikke gir tilstrekkelig fallsikring i henhold til dagens krav, noe som medfører økt risiko for fallulykker og behov for utbedring for å oppnå tilfredsstillende sikkerhet.

Løst treverk.

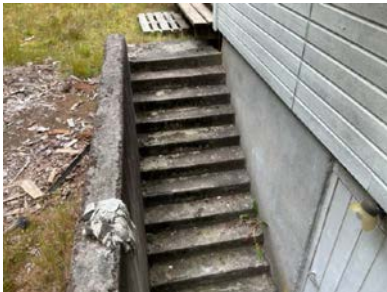
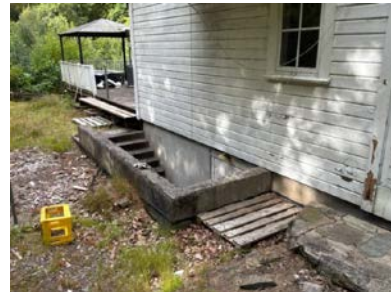
- Mangelfull sikring kan føre til fallulykker eller at personer mister støtte, med fare for alvorlig skade.
- Rekkverk må monteres for å lukke avviket.
- Manglende avrenning i trapper kan føre til vannansamlinger, med risiko for fuktskader, isdannelse og redusert sikkerhet.

Trappen har generell høy slitasje og det må påregnes å pusse sprekker og deler hvor betongen har avskallet.

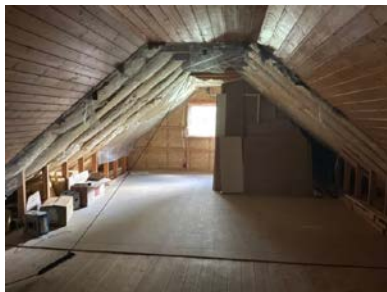
Det er ikke ferdigstilt gulv i tilbygget i loftsetasjen. Gulvet består i dag av sponplater over bjelkelaget, uten ferdig gulvbelegg. Det må påregnes videre arbeid og kostnader for å ferdigstille gulvet.

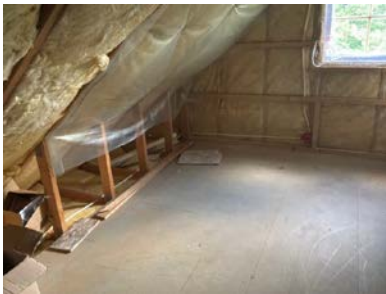
Vegger og himling i tilbygget i loftsetasjen er ikke ferdigstilt. Det er i hovedsak kun montert isolasjon mellom sperrer/takstoler, uten ferdige innvendige overflater. Det må påregnes videre arbeid og kostnader for å ferdigstille vegger og himling.

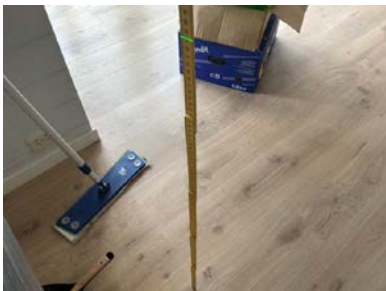
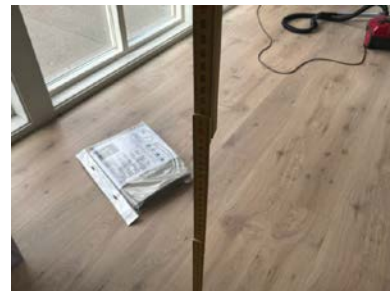
Årsak til skjevheter vurderes å være grunnet bygningens alder, og datidens byggeskikk.

De registrerte skjevhetene/høydeforskjellen i gulvflatene slik de fremstår på befaringstidspunktet, vurderes i disse ikke å være til vesentlig ulempe for bruken av boligen og rommene. Avvikene overstiger likevel anbefalte toleranser etter NS3600. Det vurderes derfor ikke å være nødvendig med umiddelbare tiltak.

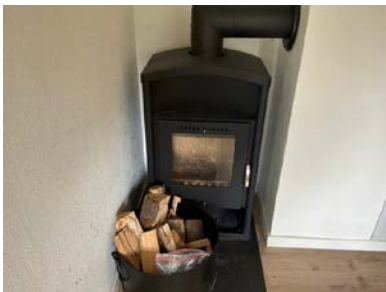
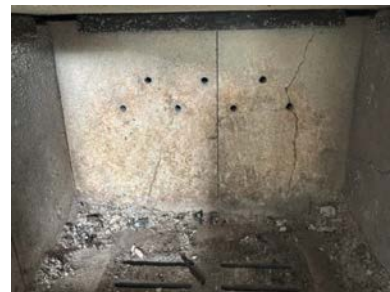
- Det er sprekk i ildfast stein i peisovn.

Det er registrert sprekk i ildfast stein i peisovnen. Ildfast stein skal beskytte ovnens stålkonstruksjon mot direkte og høy varmebelastning. Ved sprekkdannelse kan beskyttelsen bli redusert, noe som over tid kan føre til økt varmepåvirkning og skade på selve ovnen. Skadet ildfast stein bør derfor skiftes.

- Det anbefales å skifte ut ildfast stein.

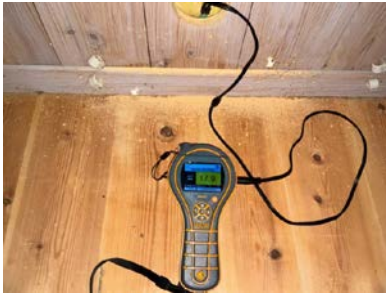
Gulvet er av furu. Veggene er innvendig utført på deler av grunnmur. Hulltaking er foretatt. Fuktigtemåling (vekt%) i konstruksjonen ble målt til 18.

- Det er påvist konstruksjon med skaderisiko (avvik fra faglig god utførelse/oppbygging).

- Konstruksjoner med skaderisiko i rom under terreng har økt sannsynlighet for fuktinntrengning og utvikling av fuktskader, mugg og råte over tid.

Anbefaler tiltak i rom under terreng og på dreneringen da høy fuktighet på sikt vil kunne resultere i mugg/råte i treverket. Det er ingen tegn på skade der hulltaking er utført men det kan ikke utelukkes skader som ikke er registrert da hulltaking kun gir mulighet for kontroll av et lite område i konstruksjonen.

- Det anbefales å få vurdert konstruksjonen nærmere og gjennomføre tiltak for å redusere risikoen, herunder forbedret fuktsikring, ventilasjon eller ombygging til en mer robust løsning.

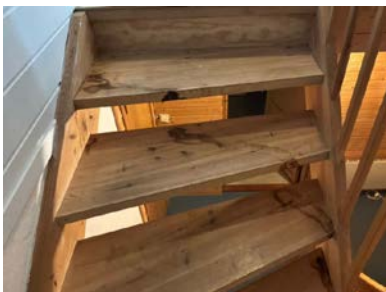
- Mangelfull sikring kan føre til fallulykker eller at personer mister støtte, med fare for alvorlig skade.
- Det anbefales å heve eller utbedre rekkverket slik at det tilfredsstiller gjeldende sikkerhetskrav.
- Åpninger mellom trinn i trappen kan påvirke sikker bruk, særlig for barn. Forholdet kan medføre økt risiko for fall og personskade ved ferdsel i trappen.
- Det anbefales å utbedre trappen slik at åpningene mellom trinnene tilfredsstiller gjeldende sikkerhetskrav.
- Manglende håndløper kan redusere muligheten for støtte ved ferdsel i trappen. Forholdet kan medføre økt risiko for fallulykker og personskade, særlig for barn, eldre og personer med nedsatt balanse.
- Det anbefales å montere håndløper langs trappeløpet for å bedre sikkerhet og tilgjengelighet.

Trappen har generelt høy slitasje. Det bør påregnes ny lakkering/maling av trappen.

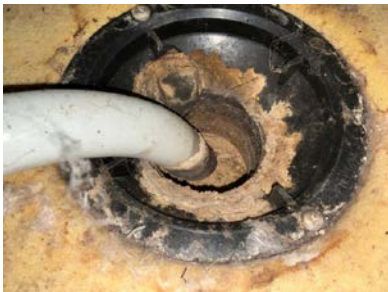
Det er registrert fuktskader i bunn av våtromsplater og glipper i flere skjøter i våtsone. Ved kontroll av sluk ble det registrert en eldre slukløsning med synlige aldringstegn. Det er ikke dokumentert at gulv- og veggkonstruksjonene har fuktsikring som tilfredsstiller dagens krav.

Sluk fra byggeår.

- Manglende oppgradering av våtrommet medfører høy risiko for at konstruksjonene ikke vil tåle vanlig bruk av vann eller lekkasjer. Dette kan føre til fuktskader på tilstøtende konstruksjoner.
- Våtrommet må totalrenoveres. Alle forhold med tettesjikt, våtsone, sluk m.m. må dokumenteres.

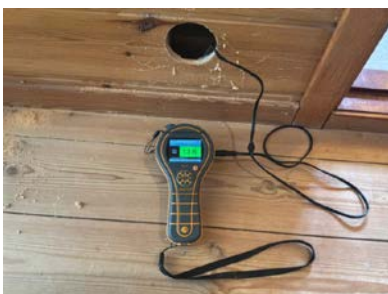
Hulltaking er foretatt uten å påvise unormale forhold. Hulltaking er foretatt fra tilstøtende rom (gang), måling utført i bunnsvill mot våtrommet. Fuktkvotemåling (vekt%) i konstruksjonen ble målt til 14

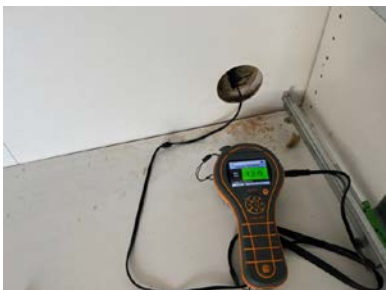
Hulltaking er foretatt uten å påvise unormale forhold. Hulltaking er foretatt fra tilstøtende rom (soverom), måling utført i bunnsvill mot våtrommet. Fuktkvotemåling (vekt%) i konstruksjonen ble målt til 14.

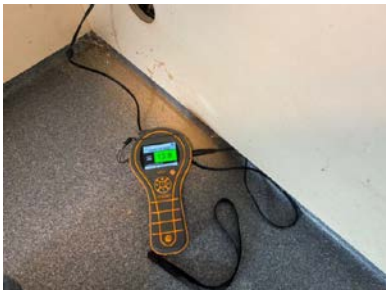
Hulltaking er foretatt uten å påvise unormale forhold. Hulltaking er foretatt i vaskerom, måling utført i bunnsvill utenfor våtsone. Fuktkvotemåling (vekt%) i konstruksjonen ble målt til 14.

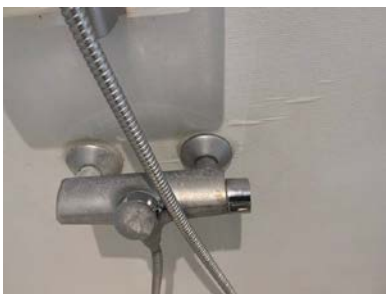
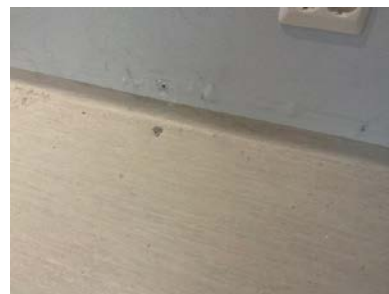
Det er registrert fuktpåvirkning, misfarging og mindre skader nederst på veggoverflatene. Overflatene har redusert tilstand og bør utbedres for å hindre videre skadeutvikling.

- Det anbefales å kartlegge omfang og årsak til fuktskaden ved nærmere undersøkelser. Skadde overflater bør utbedres eller skiftes ut, og fuktkilden må identifiseres og utbedres for å hindre videre skade. Arbeidet bør utføres av kvalifisert fagperson.

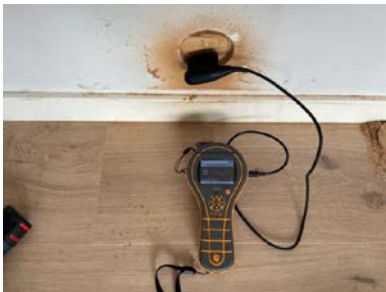
Hulltaking er foretatt uten å påvise unormale forhold. Hulltaking er foretatt fra tilstøtende rom (stue), måling utført i bunnsvill mot våtrommet. Fuktkvotemåling (vekt%) i konstruksjonen ble målt til under 6.

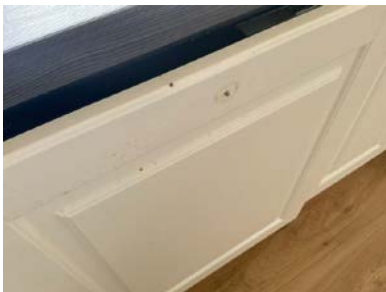
Manglende håndtak på kjøkkenfront.

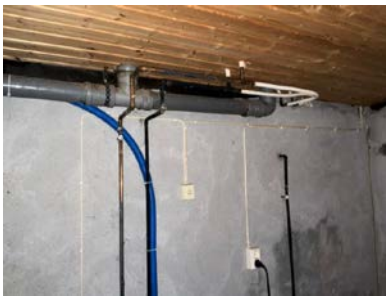
Da deler av rørføringen er skjult i konstruksjoner kan eventuelle lekkasjer utvikle seg over tid før de blir synlige.

Det anbefales jevnlig kontroll av synlige deler av rørsystemet. Ved fremtidig oppussing eller arbeider i konstruksjoner hvor rørføringer ligger skjult, bør det vurderes utskifting eller oppgradering av eldre vannledninger.

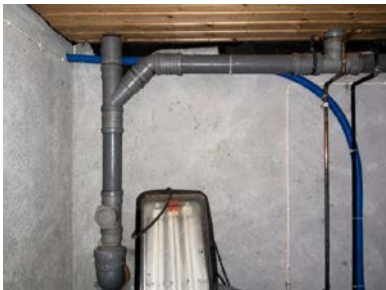
Det er i følge utfylt egenerklæringsskjema tette avløpsrør og det har vært tilbakeslag av avløpsvann eller lignende.

Det anbefales jevnlig kontroll av synlige deler av avløpssystemet. I forbindelse med fremtidig oppgradering eller rehabilitering av våtrom vil det være naturlig å vurdere utskifting av eldre avløpsrør.

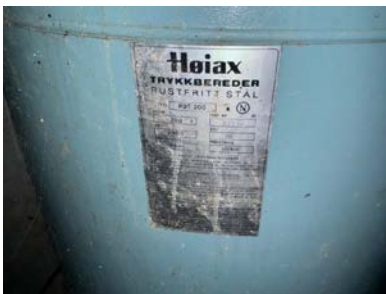
- Eldre varmtvannstank har økt risiko for svikt og lekkasjer, med fare for vannskader og redusert driftssikkerhet.
- Det anbefales å planlegge utskifting av varmtvannstanken for å sikre videre trygg og stabil drift.

Varmtvannsberederen er av eldre dato, og risikoen for lekkasje øker med alder og slitasje. Det anbefales å skifte berederen før det oppstår lekkasje, da en eventuell lekkasje kan medføre vann- og fuktskader på omkringliggende konstruksjoner.

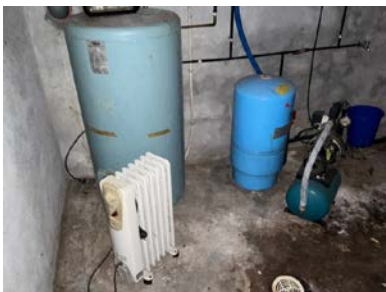
- Eldre VVS-installasjoner har økt risiko for svikt, lekkasjer og redusert funksjon, med fare for vannskader og driftsproblemer.
- Det anbefales å planlegge for kontroll, oppgradering eller utskifting av installasjonene for å sikre videre driftssikkerhet.

Nærmere undersøkelser anbefales.

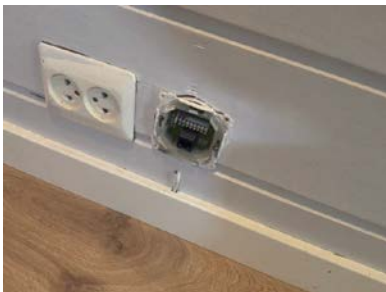
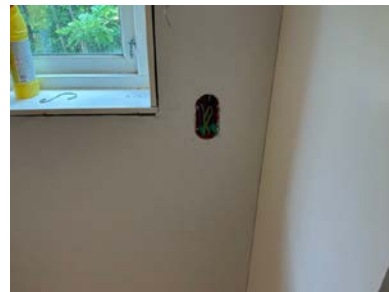
På bakgrunn av manglende samsvarserklæringer på deler av anlegget anbefales det en utvidet el kontroll på hele anlegget. Kostnader etter en kontroll må påregnes.

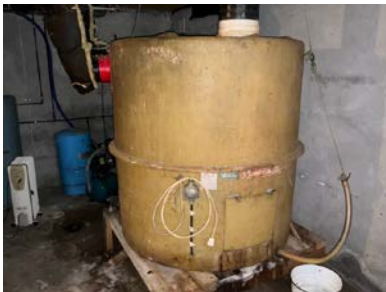
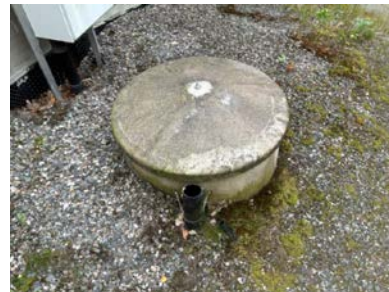
- Eldre septiktank av glassfiber har økt risiko for materialtretthet og lekkasjer, med fare for funksjonssvikt og forurensning.

Kostnadsestimatet er satt til kamerakontroll av avløpsanlegget samt eventuell sanering av eksisterende tank i kjeller.

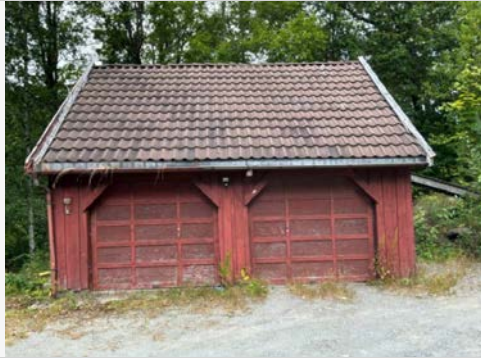
## Garasje

Det er registrert råteskader flere steder på garasjen, og det må påregnes tiltak for å unngå videre nedbrytning.
