# VÅGSBYGD

ØVRE RINGVEI 10B, 4620 KRISTIANSAND S

| 53 | Tilstandsrapport |

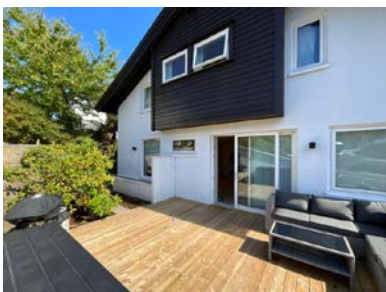
- Uten tilstrekkelig lufting bak bordkledningen kan fuktighet som trenger inn bak bordene eller gjennom veggen innenfra ikke tørke opp. Dette skaper ideelle forhold for råtesopp og muggvekst.

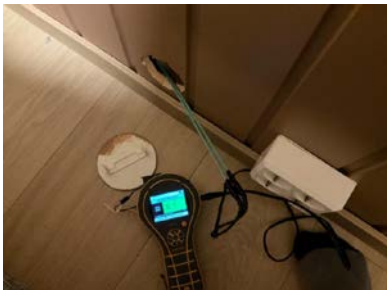
Fuktighet i påførte vegger under terrenget vil variere med årstidene og verdiene kan være normal fra 18 vektprosent og ned til 0. Hulltaking er foretatt, uten å påvise unormale forhold.

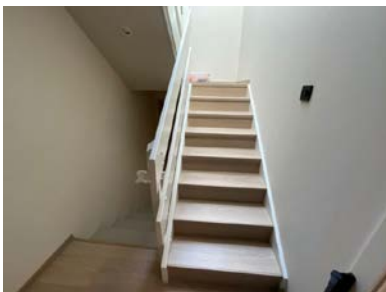
- For store åpninger i rekkverket kan medføre økt risiko for fall og personskafer, særlig for barn.
- Manglende håndløper kan redusere muligheten for støtte ved ferdsel i trappen. Forholdet kan medføre økt risiko for fallulykker og personskafer, særlig for barn, eldre og personer med nedsatt balanse.

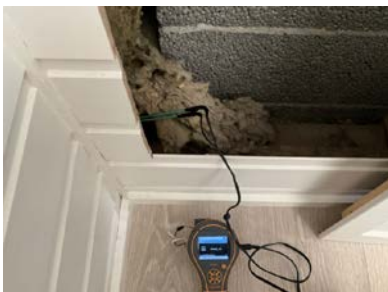
Hulltaking er foretatt uten å påvise unormale forhold. Hulltaking er foretatt fra tilstøtende rom, måling utført i bunnsvill mot våtrommet. Fuktkvotemåling (vekt%) i konstruksjonen ble målt til under 6.

Hulltaking gir begrenset adgang til visuell kontroll/måling av et lokalt område på våtrommet, og det kan dermed ikke med sikkerhet utelukkes at det foreligger skjulte avvik eller skader i øvrige deler av konstruksjonen.

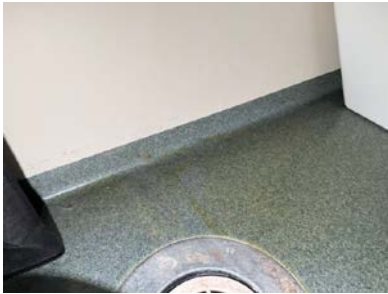
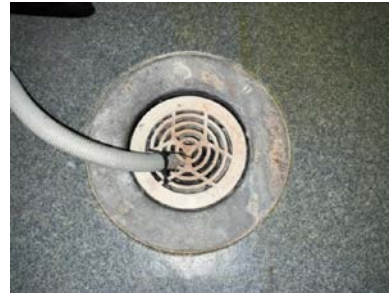
Tilstandsgrad 3 er satt på bakgrunn av standardens krav (tabell C.1 TG:3 i tilfeller der "vanntette sjikt" er lagt før 2000).

**Kostnadsestimat: 100 000 - 200 000**

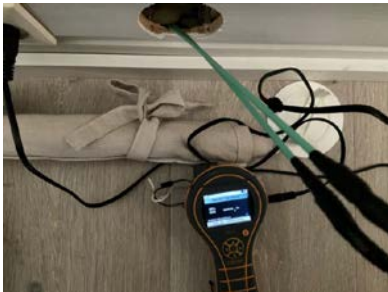
Hulltaking er foretatt uten å påvise unormale forhold. Hulltaking er foretatt fra tilstøtende rom, måling utført i bunnsvill mot våtrommet. Fuktkvotemåling (vekt%) i konstruksjonen ble målt til under 6.

Hulltaking gir begrenset adgang til visuell kontroll/måling av et lokalt område på våtrommet, og det kan dermed ikke med sikkerhet utelukkes at det foreligger skjulte avvik eller skader i øvrige deler av konstruksjonen.

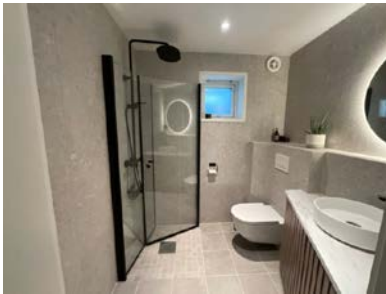
- Bruk av ikke fuktbestandige materialer i våtsonen kan føre til rask nedbrytning ved fuktpåvirkning. Dette øker risikoen for fuktskader, råte og muggdannelse, samt redusert levetid på bygningsdeler.
