# VEDDERHEIA/SØGNE

SKYTTERVEIEN 28B, 4642 SØGNE

# Tilstandsrapport

## DEL AV VERTIKALDELT TOMANNSBOLIG

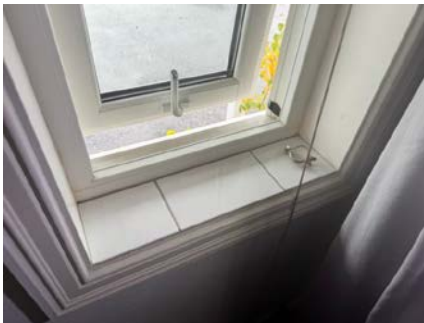
Vinduene har malte trekarmner og 2-lags isolerglass og er fra byggeåret 2003. Innvendige vindusbrett er belagt med keramiske fliser. Vinduene fremsto generelt i god stand, og de kontrollerte vinduene hadde tilfredsstillende åpnings- og lukkefunksjon. Det er registrert enkelte mindre riper og hakk i malte karmner, som vurderes som normal bruksslitasje ut fra alder. Det ble ikke registrert råte, punkterte glass eller andre vesentlige avvik. Flislagte vindusbrett er et uvanlig materialvalg, men det ble ikke registrert skader eller funksjonsmessige avvik ved løsningen.

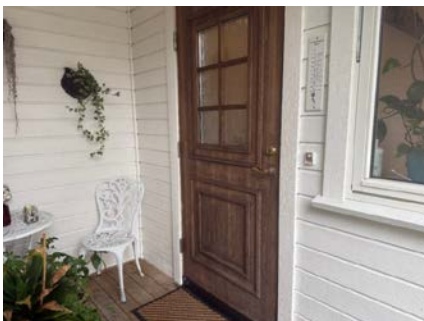
## TG 1 Ytterdører

Boligen har hovedytterdør i teak og malt balkongdør med glass. Dørene antas å være fra byggeåret. Dørene fremsto generelt i god stand og hadde tilfredsstillende åpnings-, lukke- og låsefunksjon ved befaringen. Det er registrert enkelte mindre merker og normal overflateslitasje på dørblad, karm og terskel. Det ble ikke registrert råte eller andre vesentlige avvik. Normalt vedlikehold og overflatebehandling må påregnes.

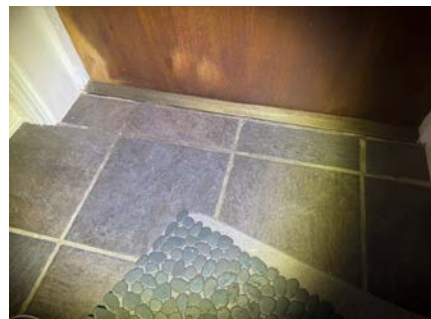
- Det ble registrert utbredt bomlyd under flisene og enkelte løse fliser i gangen i hovedetasjen. Laminatgulvet i underetasjen har stedvis gliper mellom bordene. Ved kjøkkeninnredningen er laminatgulvet noe mangelfullt avsluttet. Øvrige gulvoverflater har normal bruksslitasje.

- Løse fliser og mangelfull heft kan medføre ytterligere bevegelser, oppsprekking av fuger og skader på flisene. Berørte fliser bør tas opp og legges på nytt, og underlaget bør undersøkes samtidig. Gliper i laminatgulvet kan samle smuss og fukt og bør utbedres ved justering, omlegging eller lokal utskifting. Avslutningen ved kjøkkeninnredningen bør ferdigstilles fagmessig.

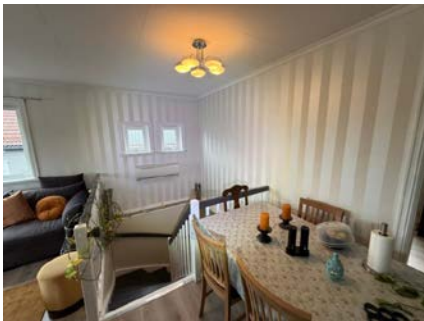
Veggene har tapet og malt strie/miljøtapet. Himlingene har i hovedsak malte Tak-ess-plater. Det ble registrert enkelte mindre riss, hovedsakelig ved skjøter i plateunderlaget, samt noen mindre bobler i tapeten. Overflatene har ellers normal alders- og bruksslitasje, uten vesentlige skader. Normal oppussing må påregnes.

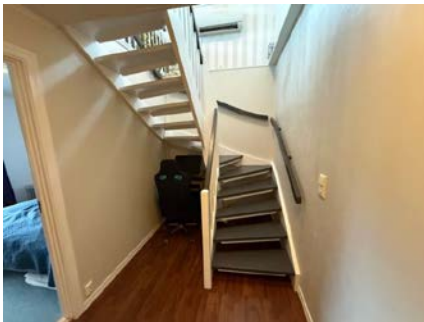
- Det er påvist monteringsavvik og skjevheter på enkelte dører.

- Det anbefales å utbedre avvikene ved justering, vedlikehold eller utskifting etter behov.
