# ÅLEFJÆR

ÅLEFJÆRVEIEN 330, 4634 KRISTIANSAND S

Befaringsdato: 25.09.2026

Rapportdato: 30.09.2026

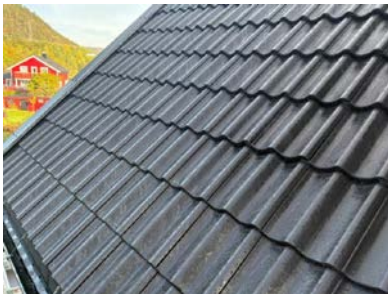
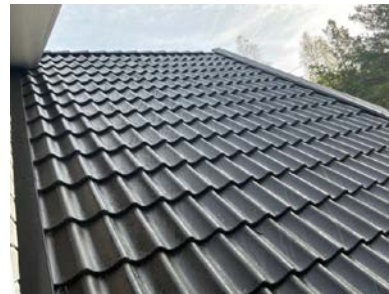
### Nedløp, beslag og skorsteiner over tak

Taket er saltak med A-takstoler i tre. Undertaket er av rupanel, og loftet er et kaldtloft. Det er kun gangbart gulv på deler av kaldtloftet, og vurderingene er derfor begrenset av dette. Det er registrert lufting av takkonstruksjonen i gesimser. Det er registrert fuktmerker i konstruksjonen rundt pipe, sannsynligvis av eldre dato. Det er utført fuktmålinger og ikke registrert forhøyet verdier av fukt.

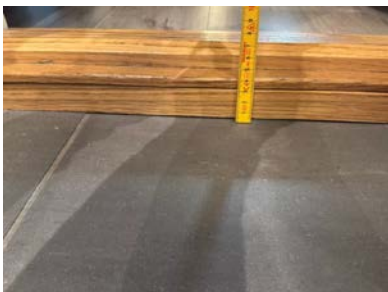
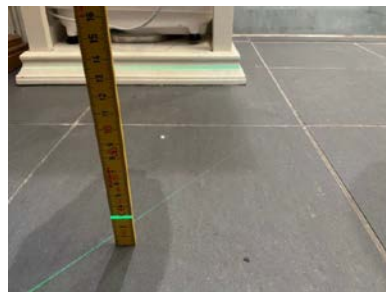
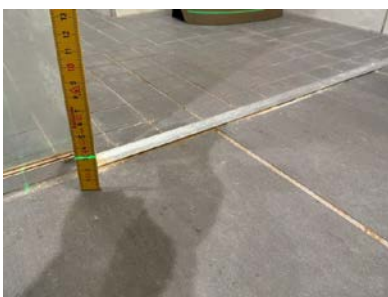
## 1. ETASJE > BAD

### **TG 1** Vanntett sjikt, membran og sluk

Membran i våtsoner har ukjent utførelse. Ettersom membranen er skjult bak overflater, kan den ikke kontrolleres ved en visuell befarings. Vurderingen er derfor basert på våtrommets alder, utførelsesperiode og observerte forhold. Det er sluk av plast.
