# TJØRVE

TJØRVEVEIEN 18, 4563 BORHAUG

# Tilstandsrapport

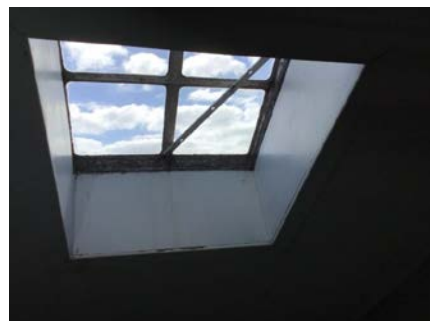
Karmene i vinduer er slitte og det er sprekker i trevirket. Takvindu av støpejern har oppnådd høy alder og fremstår generelt med aldersslitasje. Det er registrert rust angrep på vinduets karm. Det kan heller ikke utelukkes at det kan være mindre lekkasjer rundt vinduet. Årsak til registrerte avvik vurderes i hovedsak å være grunnet vinduet høye alder og slitasje.

Takvindu

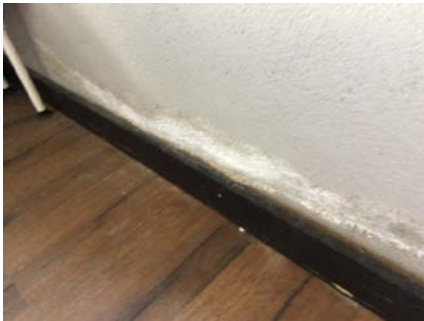
Tiltak for å bedre ventileringen og utluftingen av kjelleren anbefales utført.

Dette kan normalt gjøres ved å montere mekanisk ventilasjon i murveggene.

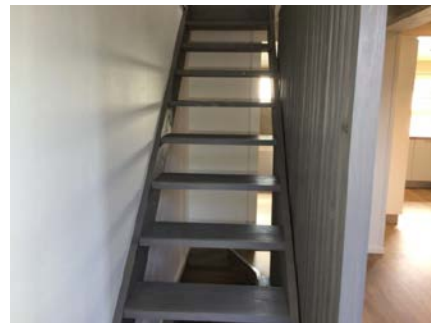
## ⚠ TG 2 Innvendige trapper

- Manglende håndløper kan redusere muligheten for støtte ved ferdsel i trappen. Forholdet kan medføre økt risiko for fallulykker og personskade, særlig for barn, eldre og personer med nedsatt balanse.

- Manglende rekkverk kan redusere muligheten for støtte ved ferdsel i trappen. Forholdet kan medføre økt risiko for fallulykker og personskade, særlig for barn, eldre og personer med nedsatt balanse.

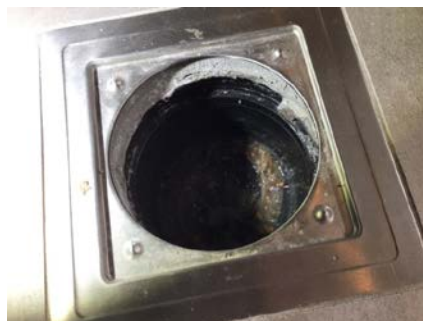
Usikker løsning rundt klemring gir økt risiko for at vann kan trenge ned mellom membranen og sluket, noe som kan føre til lekkasje og fuktskader i underliggende konstruksjoner over tid.

Det bør etableres en fagmessig utførelse av membran og klemring rundt sluk for å sikre tett overgang mellom sluk og tettesjikt.

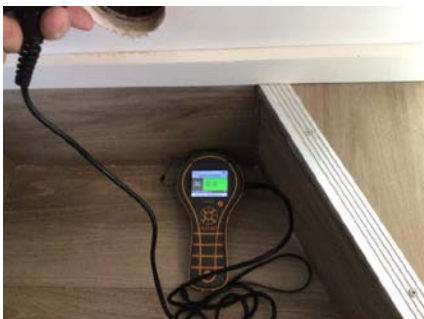
### 1 TG 3 Ventilasjon

Ikke påvist unormale fuktverdier på kontrollert område. 8,6 vektprosent

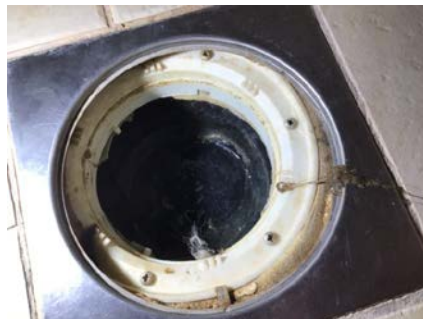
### 1 TG 2 Overflater gulv

Kostnadsestimat: 100 000 - 200 000

- Utettheter rundt rørgjennomføringer eller overganger bør utbedres av fagperson for å hindre fuktinntrengning i konstruksjonen. Konsekvensen av manglende utbedring er økt risiko for skjulte fuktskader, muggvekst og nedbrytning av materialer over tid.

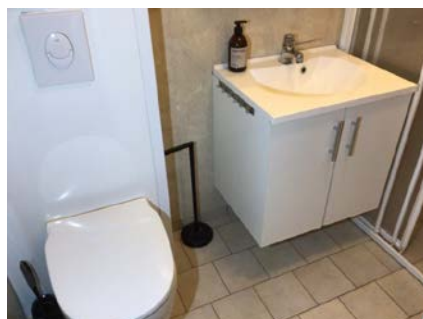
## 1 TG 1 Sanitærutstyr og innredning

Det er montert baderomsinnredning med nedfelt vask, vegghengt toalett, dusjhjørne

Innredning og utstyr har normal slitasje alder tatt i betraktning

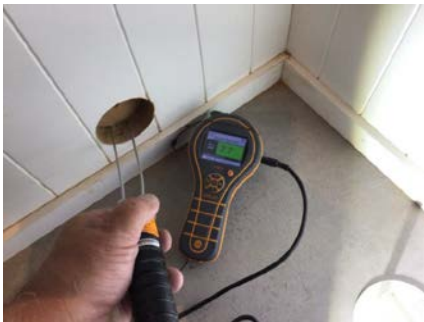
## 1 TG 2 Ventilasjon

Hulltaking utført i garderobe bak dusj.  
Ikke påvist unormale fuktverdier på kontrollert område. 7,7 vektprosent

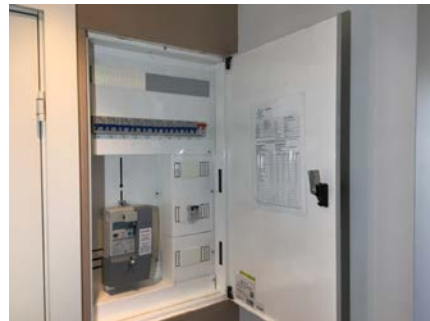
## Elektrisk anlegg

Sikringsskap med automatsikringer og kursfortegnelse plassert i gang  
El kontroll utført 04.03.2026 med ingen avvik registrert
