# LUNDE/SØGNE

LONEVEIEN 74, 4642 SØGNE

Innholdsrik enebolig m/ sentral beliggenhet- Garasje m/ EL-lader, verksted - Skjermede uteområder

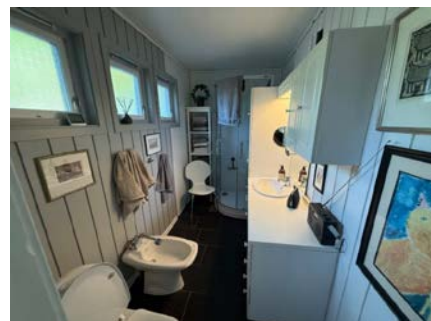
### HOVEDETASJE > BAD

Badet har nyere dusjkabinett. Servant, toalett og innredning er av eldre dato, men fremstod i god stand ved befaringen. Rør og sluk ble ifølge eier ikke skiftet da gulvet ble fornyet. Normalt vedlikehold og kontroll av tilkoblinger anbefales.

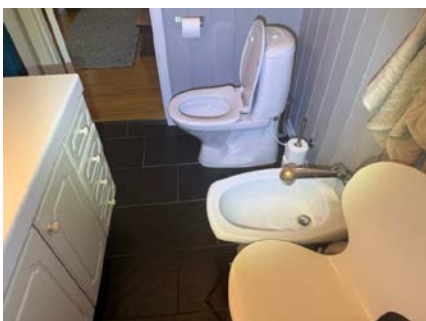
## HOVEDETASJE > BAD

### ! TG 2 Ventilasjon

- Mangelfull luftutskifting kan gi høy fuktbelastning og kondens. Det anbefales å etablere mekanisk avtrekk fra badet og sikre tilstrekkelig tilluft.

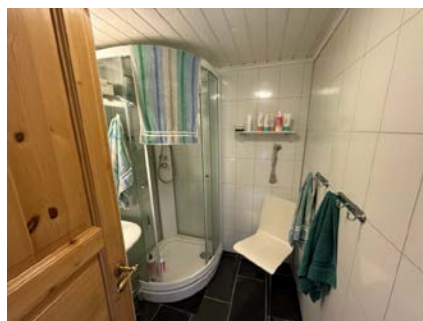
## KJELLER > BAD

### ! TG 2 Dokumentasjon for våtrom

- Ved lekkasje eller vannsøl kan vann bli stående på gulvet. Oppkanten ved døren bidrar til å hindre at vann renner ut i tilstøtende rom. Dusjkabinettet bør fortsatt brukes, og gulv og sluk bør bygges om med fungerende fall ved oppgradering av badet.

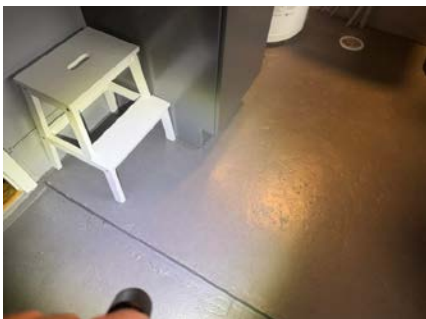
## KJELLER > VASKEROM

### ! TG 3 Vanntett sjikt, membran og sluk

Anslaget gjelder utbedring av gulv, sluk og nødvendige overganger, med gjenbruk av innredningen der det er mulig.

Kostnadsestimat: 100 000 - 200 000

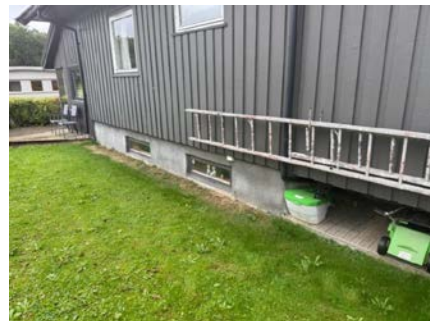
- Det er enkelte riss og sprekker i grunnmuren og pussen, samt lokale misfarginger på innvendige kjellermurer. Grunnmuren fremstår for øvrig i hovedsak i god stand ut fra det som var synlig. Det er ikke påvist hva som har forårsaket rissene eller misfargingene.

- Riss og sprekker bør følges med på og utbedres dersom de utvikler seg. Fuktmerkene bør også observeres over tid, slik det er beskrevet under fuktsikring og drenering.
