# EVJE

## STJERNEBYEN 13

📍 Stjernebyen 13, 4735 EVJE  
📖 EVJE OG HORNNES kommune  
# gnr. 42, bnr. 32

# Tilstandsrapport

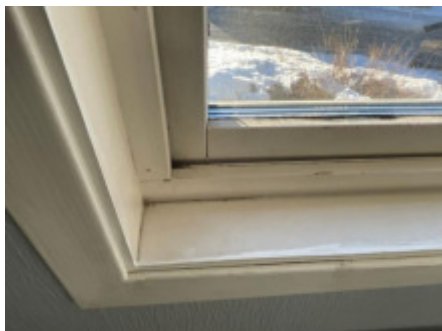
- Det er påvist at enkelte vinduer er vanskelig å åpne/lukke.
- Karmene i vinduer er slitte og det er sprekker i trevirket.

Vindu med glippe mellom karm og ramme.

- Det må påregnes noe vedlikehold og at enkelte vinduer må skiftes ut.

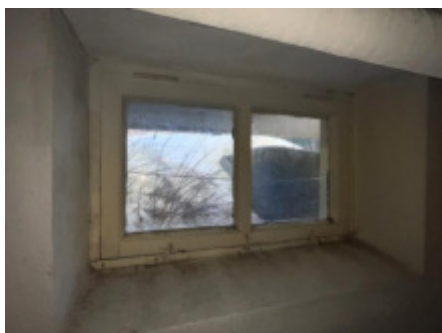
Vinduer med enkle glass i kjelleren.

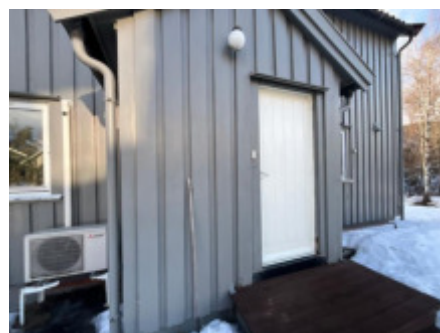
- Karmene i dører er værslitte utvendig og det er sprekker i trevirket.
- Det er påvist utetthet/åpning mellom dørblad og dørkarm. Dvs. at kaldtrekk kan oppstå.

Ytterdør med utettheter mellom karm og ramme.

- Det må påregnes noe vedlikehold og at enkelte dører må skiftes ut.

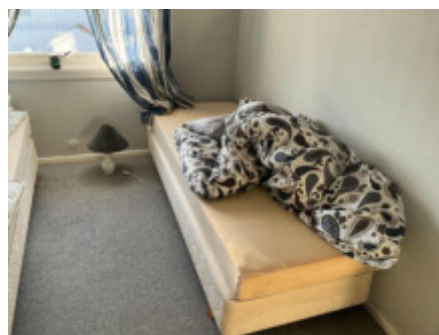
- Målt høydeforskjell på over 20 mm innenfor en lengde på 2 meter. Tilstandsgrad 3 gis med bakgrunn i standardens krav til godkjente måleavvik.
- Det er registrert symptom på aktivitet fra skadedyr
- Målt høydeforskjell på over 15 mm gjennom hele rommet. Tilstandsgrad 2 gis med bakgrunn i standardens krav til godkjente måleavvik.

Skjevheter i etasjeskille.

- Konstruksjonene må sikres mot råte, sopp og skadedyr.

Kostnad for oppretting av bygget er ikke satt da dette krever store tiltak som ikke er lønnsomt, kostnaden er kun satt for å undersøke omfanget på treborende insekter.

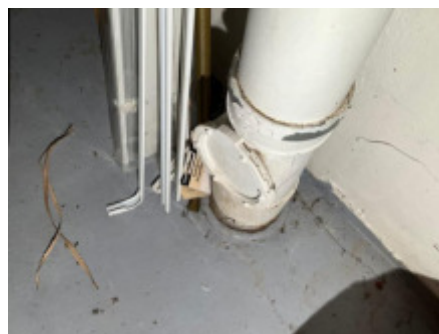
Stakeluke i kjelleren.

- I forbindelse med oppgradering av våtrom vil det være naturlig med utskiftning av rør.
- Det er fare for lekkasjer i eldre rør, med dertil vann i konstruksjonene.
