# VOIEBYEN

KLIPPERVEIEN 98, 4624 KRISTIANSAND S

Befaringsdato: 09.10.2026

Rapportdato: 14.10.2026

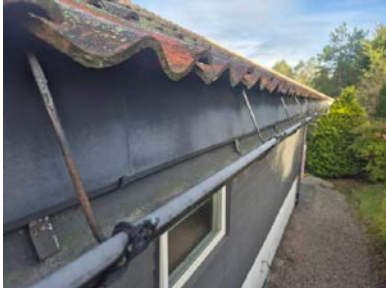
## TG 2 Takkonstruksjon/Loft

- Det er påvist fuktskjolder/skader i takkonstruksjonen
- Det er påvist nedbøyninger i konstruksjonen over vinduene i stue.

Sannsynligvis er fuktmerkene av eldre dato, tørt på befaringsdagen.

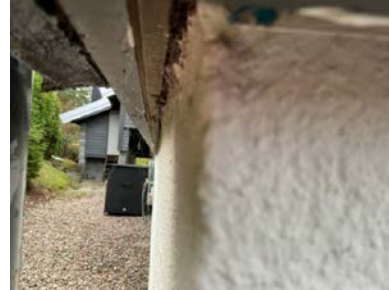
- Uten tilstrekkelig lufting bak bordkledningen kan fuktighet som trenger inn bak bordene eller gjennom veggen innenfra ikke tørke opp. Dette skaper ideelle forhold for råtesopp og muggvekst.
- Det anbefales å etablere tilstrekkelig lufting i nedre kant av kledningen for å sikre uttørking og redusere fuktbelastning.

Lite luftet kledning.

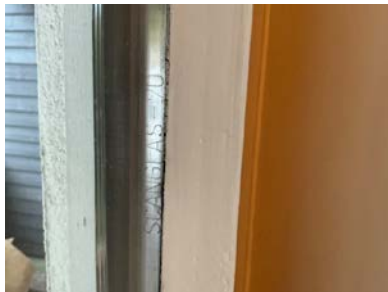
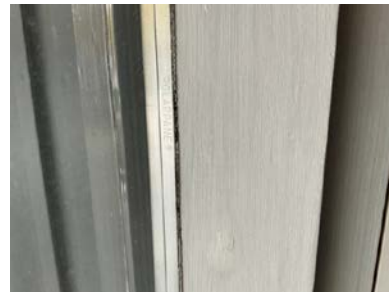
## Vinduer eldre

- Eldre isolerglass har økt risiko for punktering og redusert isolasjonsevne, med fare for varmetap og kondensproblemer.
- Det anbefales å planlegge utskifting av vinduene for å sikre tilfredsstillende funksjon og energieffektivitet.

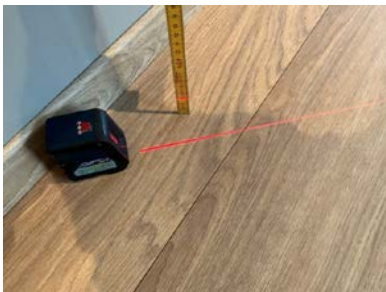
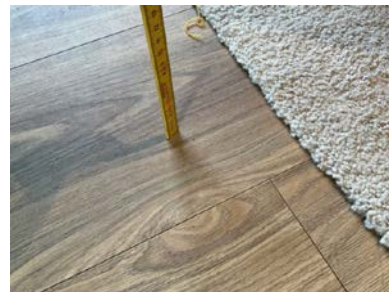
- Dette kan indikere ujevnheter, deformasjoner eller bevegelser i konstruksjonen, og kan påvirke både funksjon, komfort og overflateutførelse.

Måling utført i stue viser over 15 mm gjennom hele rommet.

Over 15 mm skjevheter i stue.

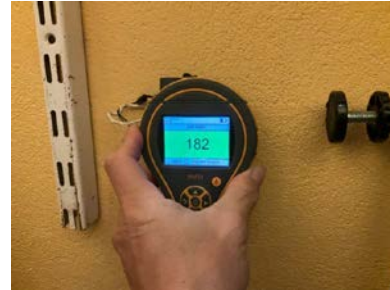
- Det er påvist indikasjoner på noe fuktgjennomtrenging inn i kjellermur.

Det er registrert forhøyede fuktverdier ved fuksøk på innvendige vegger, med økende verdier mot gulvnivå. Det er også registrert kalkutslag flere steder. Kalkutslag oppstår når fukt transporterer salter gjennom murverket og er en indikasjon på fuktvandring i konstruksjonen. Ved vedvarende fuktbelastning kan det over tid oppstå skader på overflater.

Økende fuktnivå mot gulvet.

- Det anbefales å avdekke årsak til fuktinntrenging og iverksette tiltak, som forbedret drenering, tetting eller fuksikring av muren.
- Det påviste fuktnivå gir grunn til å overvåke konstruksjonen jevnlig for å se utvikling over tid, og eventuelt foreta tiltak for å unngå fukskader.

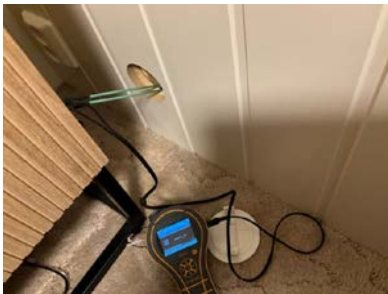
Hulltaking er foretatt uten å påvise unormale forhold. Hulltaking er foretatt fra tilstøtende rom, måling utført i bunnsvill mot våtrommet. Fuktkvotemåling (vekt%) i konstruksjonen ble målt til under 6.

Hulltaking gir begrenset adgang til visuell kontroll/måling av et lokalt område på våtrommet, og det kan dermed ikke med sikkerhet utelukkes at det foreligger skjulte avvik eller skader i øvrige deler av konstruksjonen.

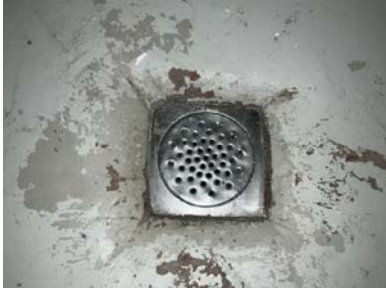
### TG 3 Generell

- Manglende oppgradering av våtrommet medfører høy risiko for at konstruksjonene ikke vil tåle vanlig bruk av vann eller lekkasjer. Dette kan føre til fuktskader på tilstøtende konstruksjoner.
- Våtrommet må totalrenoveres. Alle forhold med tettesjikt, våtsone, sluk m.m. må dokumenteres.

Rommet er i daglig bruk, men ved vannlekkasje vil vann gjøre skader i tilliggende konstruksjoner.

Ingen membran i våtsoner.
