# GISKEDALEN

GISKEDALEN 46B, 4640 SØGNE

| 35 | Takstrapport |

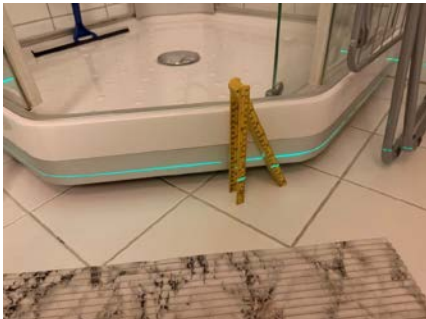
### TG 3 Vanntett sjikt, membran og sluk

- Våtrommet har eldre våtromsløsninger for gulv og vegg som er etablert før år 2000. Tettesjiktet har derfor usikker fremtidig funksjon. Tettesjikt og sluk har høy alder, og gjenværende brukstid er usikker. Tilslutningen mellom membran og sluk kunne ikke verifiseres fullt ut ved visuell kontroll. Membranens oppbrett og tetthet ved dørterskelen er heller ikke dokumentert. De målte høydeforskjellene på gulvet dokumenterer ikke høyden på membranens oppbrett.
- Tettesjikt og sluk har høy alder, og gjenværende brukstid er usikker. Tilslutningen mellom membran og sluk kunne ikke verifiseres fullt ut ved visuell kontroll. Membranens oppbrett og tetthet ved dørterskelen er heller ikke dokumentert. De målte høydeforskjellene på gulvet dokumenterer ikke høyden på membranens oppbrett.

Kostnadsestimat: 100 000 - 200 000
