# SPEDALEN/ VIK

SPEDALEN 17, 4885 GRIMSTAD

Befaringsdato: 05.10.2026

Rapportdato: 12.10.2026

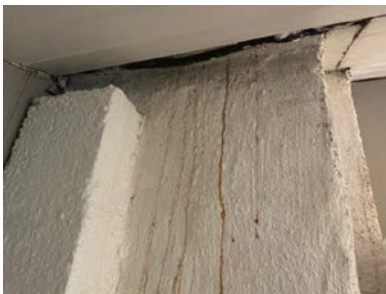
Rennemerker på pipe v/tak.

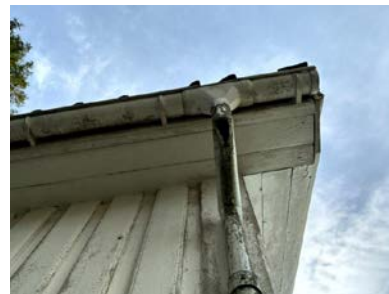
Kostnadsestimatet omfatter kun utskifting av nedløpet med hull.

Hull i nedløp.

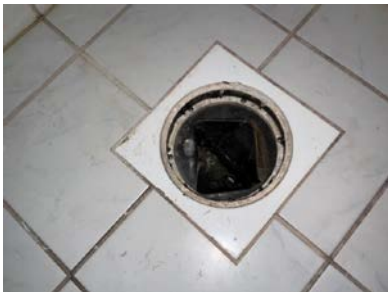
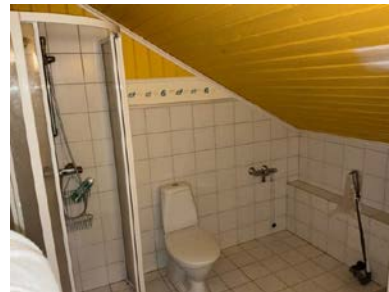
### TG1 Tilliggende konstruksjoner våtrom

Hulltaking er foretatt uten å påvise unormale forhold. Hulltaking er foretatt fra tilstøtende rom bak servant, måling utført i bunnsvill mot våtrommet. Fuktkvotemåling (vekt%) i konstruksjonen ble målt til under 6.

Hulltaking gir begrenset adgang til visuell kontroll/måling av et lokalt område på våtrommet, og det kan dermed ikke med sikkerhet utelukkes at det foreligger skjulte avvik eller skader i øvrige deler av konstruksjonen.
