# HAMRAN

NORDLIVEIEN 4A, 4580 LYNGDAL

| 41 | Tilstandsrapport |

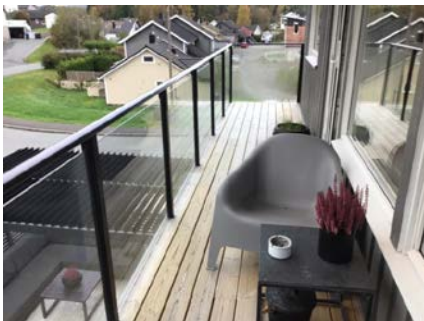
Balkong/terrasse med dekke av terrassebord med glassrekkverk. Treverk og terrassebord fremstår med normal vær- og aldersslitasje. Normalt vedlikehold av terrassebord må påregnes.

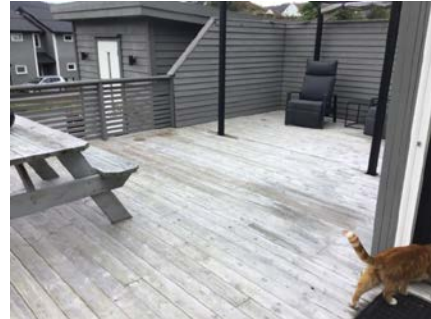
## TG 1 Terrasser og plattinger på terreng

Terrasser med dekke av terrassebord med spile rekkverk og leegger. Treverk og terrassebord fremstår med normal vær- og aldersslitasje. Fundamenteringen er ikke synlig/ikke kontrollert.

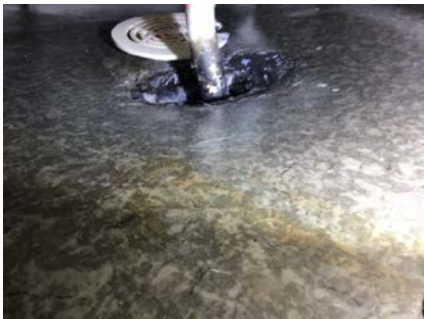
Gulv med våtroms belegg med våtromsplater på vegger, det er plastsluk under dusjkabinett med belegg under klemring. Det vanntette sjikt i våtrommet er overflate kledninger (ikke skjult) og kan derfor inspiseres visuelt. Det er ikke fremlagt dokumentasjon som viser type vanntett sjikt, utførelse eller tidspunkt for etablering. Vurderingen er basert på alder og erfaringsbaserte alderskriterier i henhold til NS 3600, Tabell C.2.

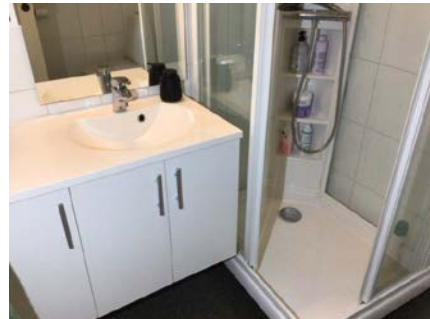
## 1 TG 1 Sanitærutstyr og innredning

Det er montert baderomsinnredning med nedfelt vask, toalett og dusjkabinett.

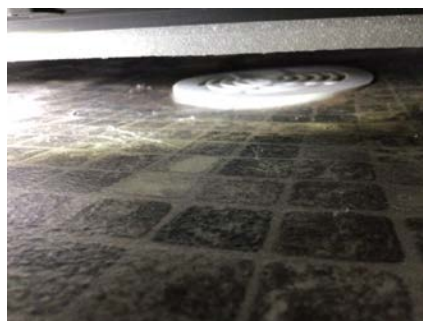
- Konsekvensen er at membranen kan ha redusert funksjon og tetthet som følge av alder, noe som øker risikoen for fuktinntrengning og skjulte skader i konstruksjonen, samt behov for oppgradering eller rehabilitering av våtrommet.

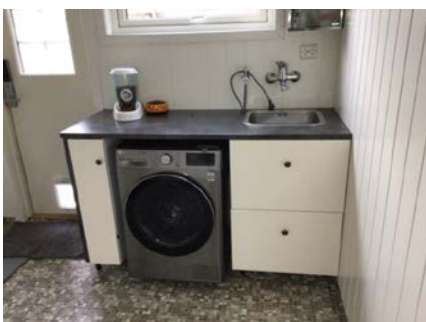
Det er montert innredning med nedfelt vaskekum og opplegg for vaskemaskin

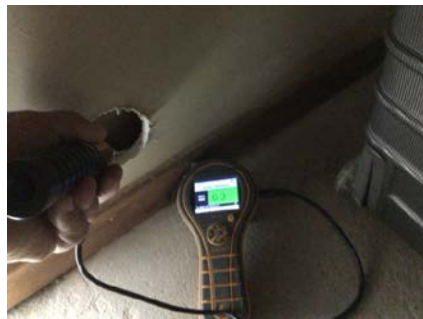
Hulltaking utført i bod bak/ved innredning  
Ikke påvist unormale fuktverdier på kontrollert område. 6,3 vektprosent

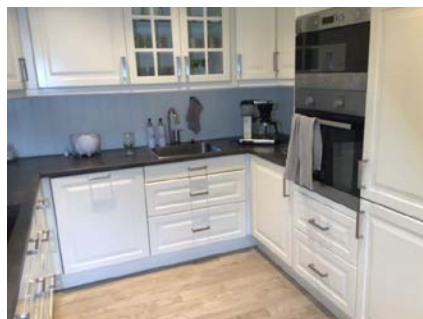
Det ble ikke registrert lekkasjevarsler eller komfyrvakt på kjøkkenet.

Dette var ikke et krav på oppføringstidspunktet, men anbefales montert.  
Kjøkkenet har normal slitasje alder tatt i betrakt

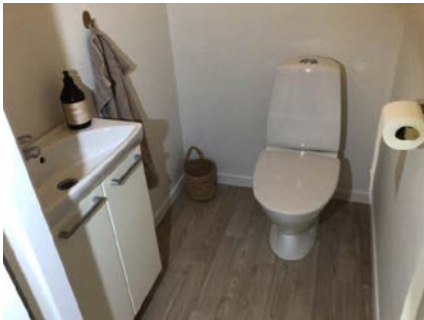
Innredning med nedfelt vask og toalett
