# NODELANDSHEIA

SVARTTJØNNHEIA 182A, 4645 NODELAND

Innholdsrik tomannsbolig med 3 sov og 2 bad | Skjermet og solrik uteplass | Parkering | Barnevennlig

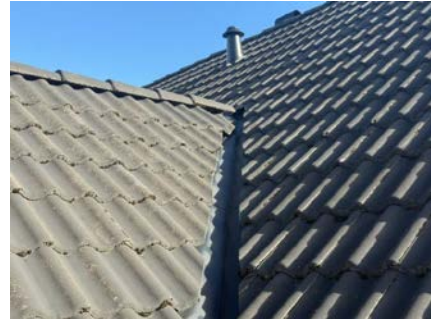
### ! TG 2 Nedløp, beslag og skorsteiner over tak

- Takrenner, nedløp og beslag har aldersrelatert slitasje. Det er ikke registrert vesentlige skader eller funksjonssvikt. Snøfangere er vurdert som tilfredsstillende.

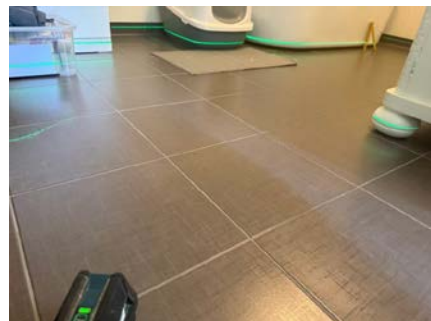
## LOFT > BAD

Manglende tettesjikt medfører økt risiko for vannskader og følgeskader i underliggende konstruksjoner.

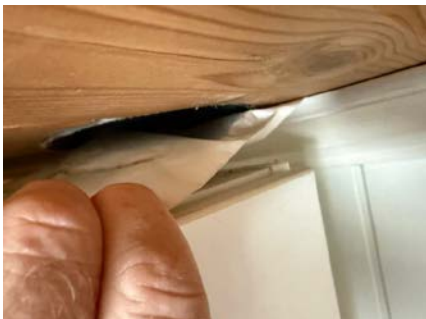
## 1. ETASJE > VASKEROM

Hulltaking er ikke utført, da veggene vender mot det fri eller tilstøtende bad. Det er derfor ikke tilgjengelig veggflate fra tilstøtende tørt rom for hulltaking. Vaskerommet har synlige veggplater uten skjult tettesjikt på veggene. Det er registrert svelling og merker etter fuktpåvirkning i enkelte plater. Tilstanden inne i veggkonstruksjonene er ikke undersøkt, og skjulte skader kan ikke utelukkes.
