# SØGNE

TJØNNEHEIA 1, 4640 SØGNE

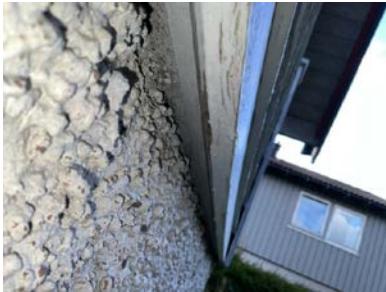
Eldre deler av bygget har ikke lufting etter dagens krav.

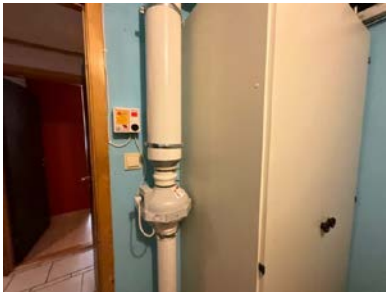
Avsug i underetasjen.

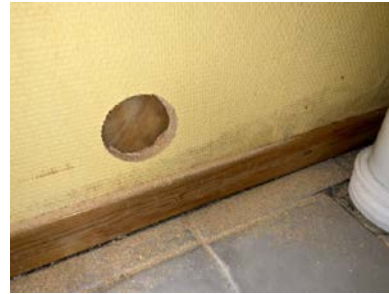
Plast på innsiden av veggene.
