# LINDESNES

BÅLYVEIEN 48, 4521 LINDESNES

Ferieleilighet i første rekke med fantastisk utsikt - Balkong - Heis - Medfølgende hotellrom!

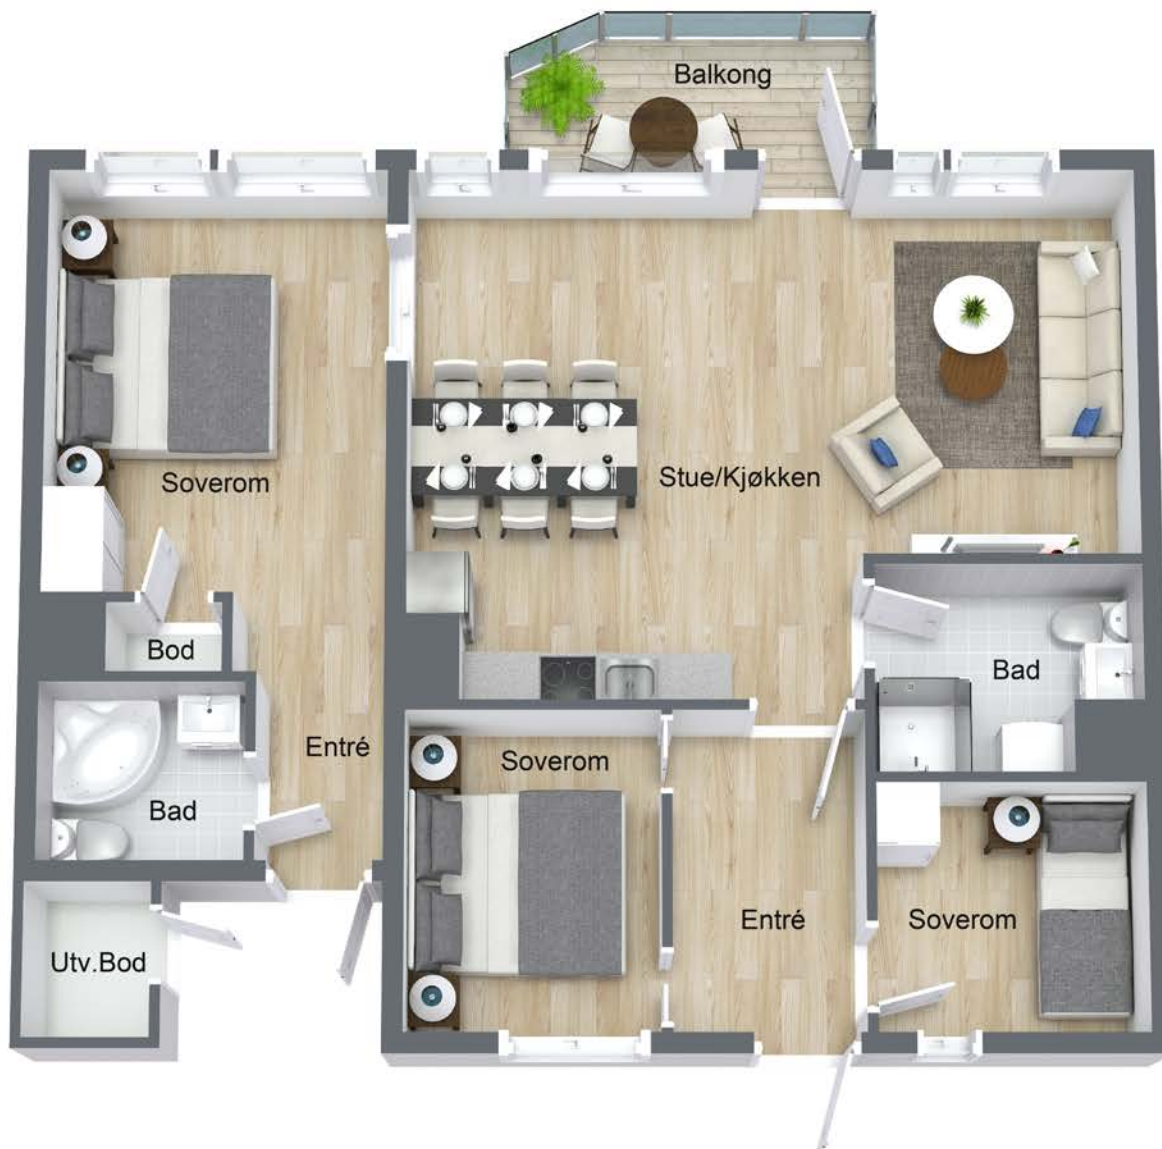
Areal på plantegning kan avvike fra faktiske mål.  
Møblering er kun ment som illustrasjon på hvordan rommene kan innredes.

25 Plantegning
