MARNARDAL

SLETTEVOLLEN 75, 4534 MARNARDAL

Stor enebolig i landlige omgivelser på romslig, solrik utsiktstomt med 2 garasjer!

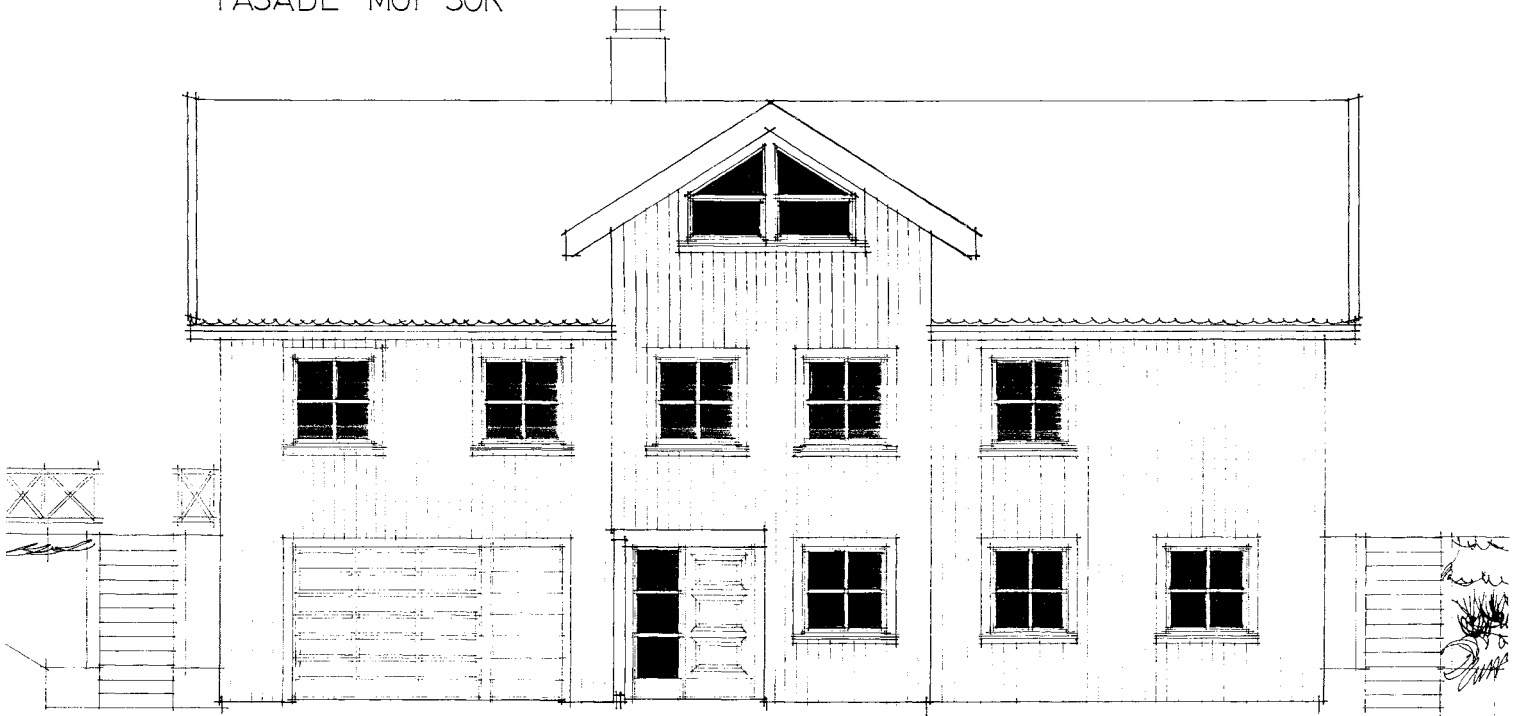
FASADE MOT SÖR

FASADE MOT NORD

r heddeland:
ET HUS; fasader, mål 1:50
