# MANDAL

NESEVEIEN 58, 4514 MANDAL

VESTNES - Stor enebolig på romslig, fin tomt i et etablert og populært område - Garasje!

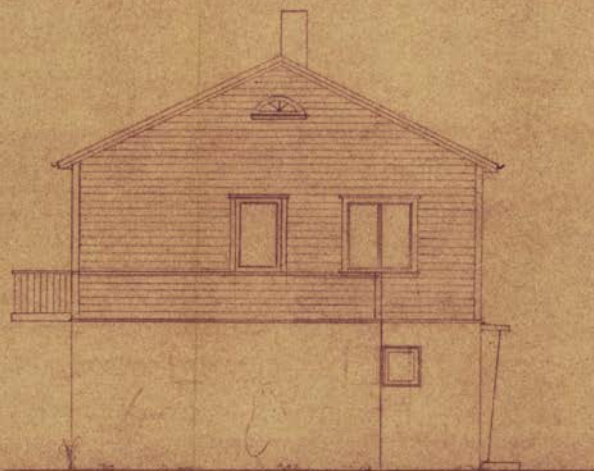
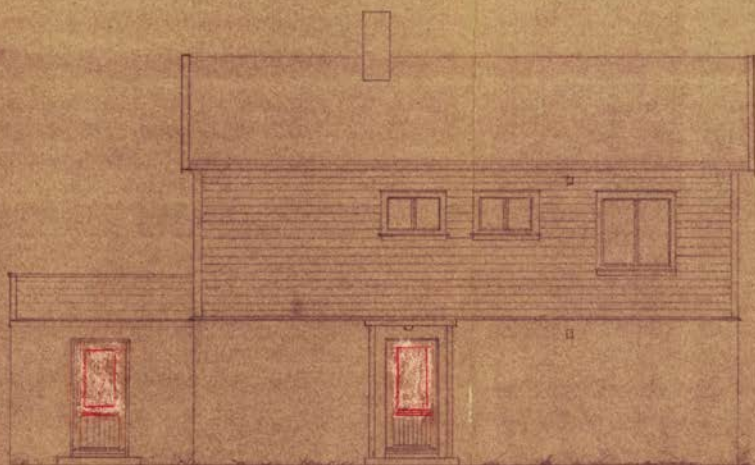
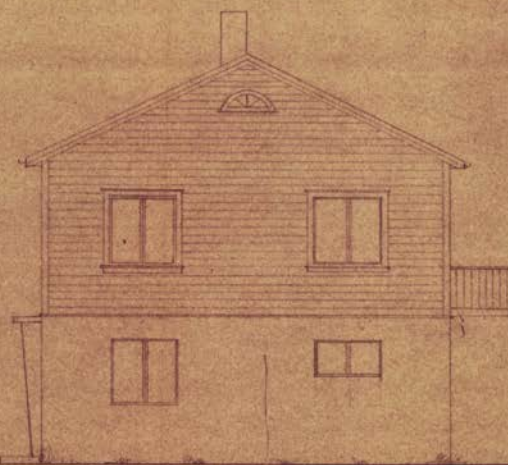
HUS FOR H. TRYGVE LARSEN

Byggesetting J. nr. 178/55  
MANDAL BYGNINGSRÅD  
Godkjent
