# MONES

MONESLIA 19B, 4513 MANDAL

Mones - Del av tomannsbolig på solrik tomt med utsikt | 3 soverom | Garasje |

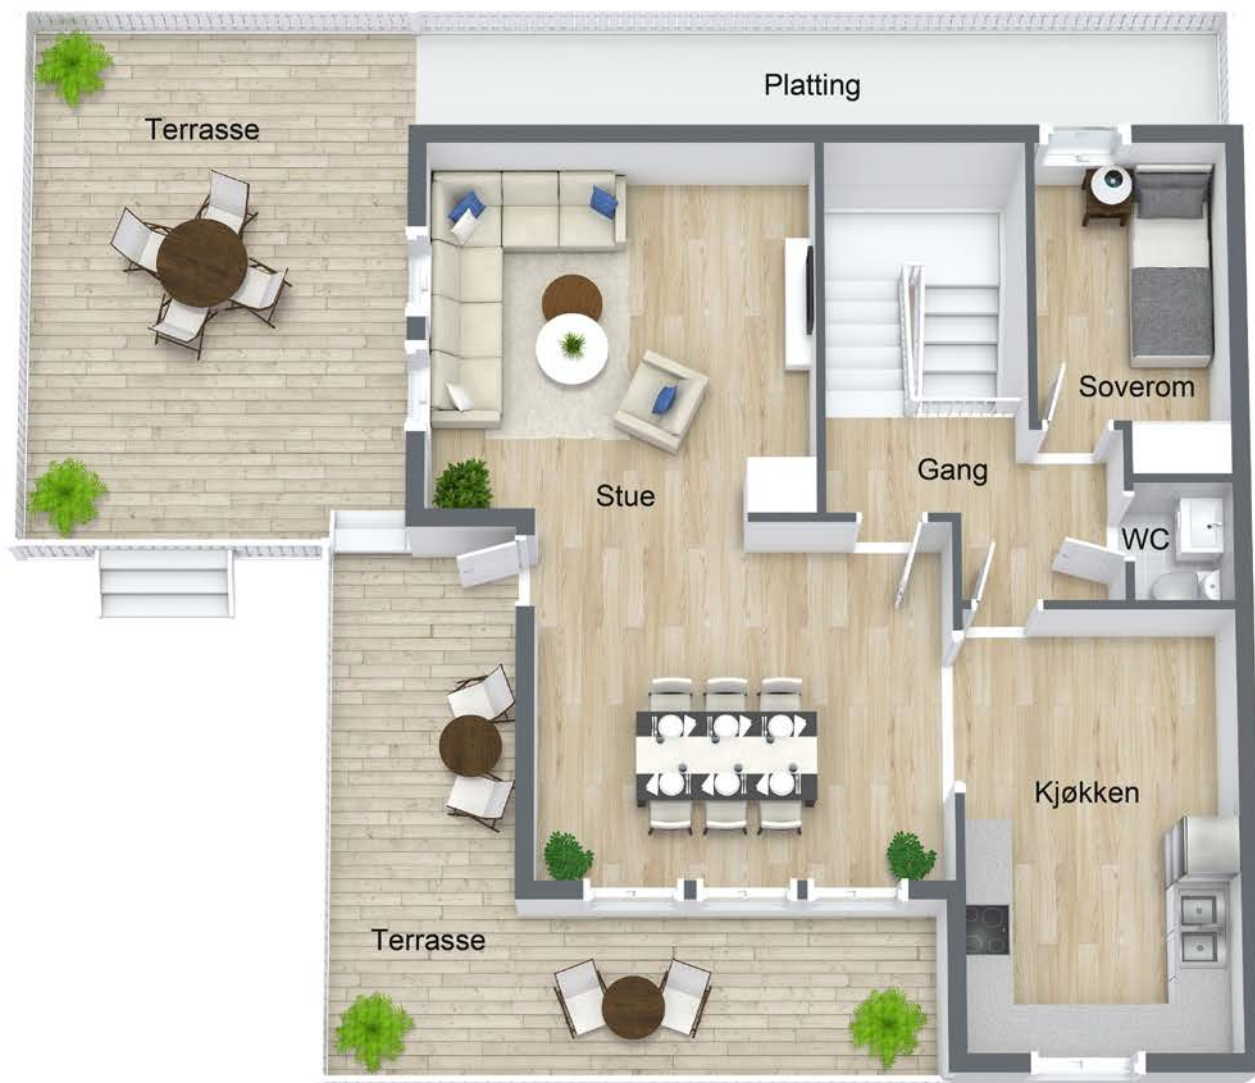
Areal på plantegning kan avvike fra faktiske mål.  
Møblering er kun ment som illustrasjon på hvordan rommene kan innredes.

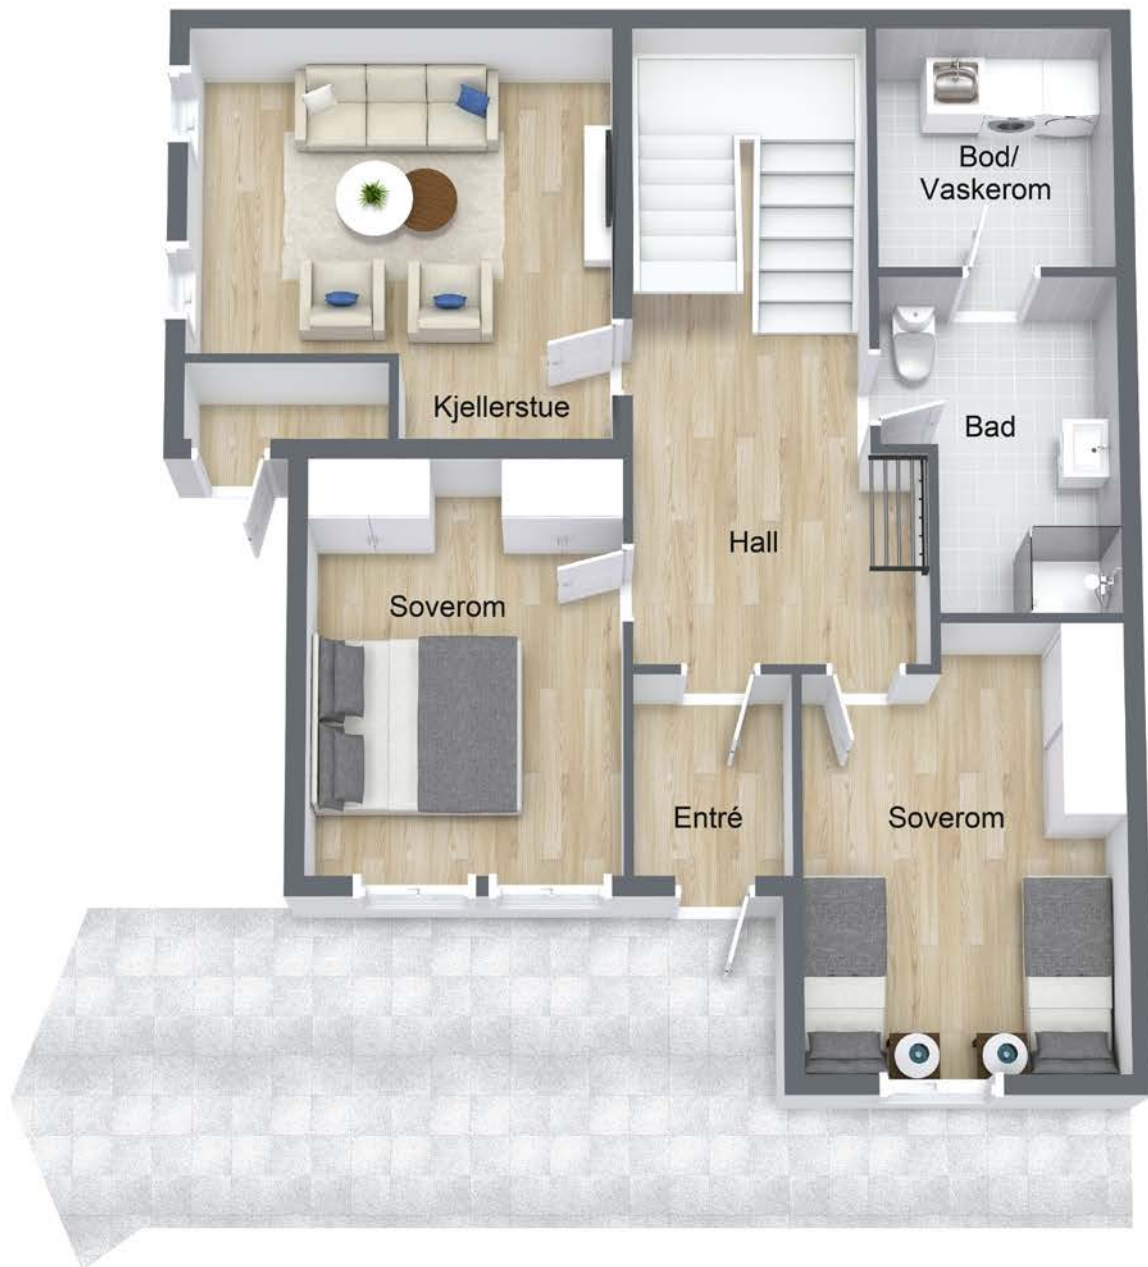
Areal på plantegning kan avvike fra faktiske mål.  
Møblering er kun ment som illustrasjon på hvordan rommene kan innredes.
