# VESTNES

BURÅSVEIEN 41A, 4514 MANDAL

Innholdsrik enebolig med solrik beliggenhet - Betydelig påkostet - Garasje med elbillader

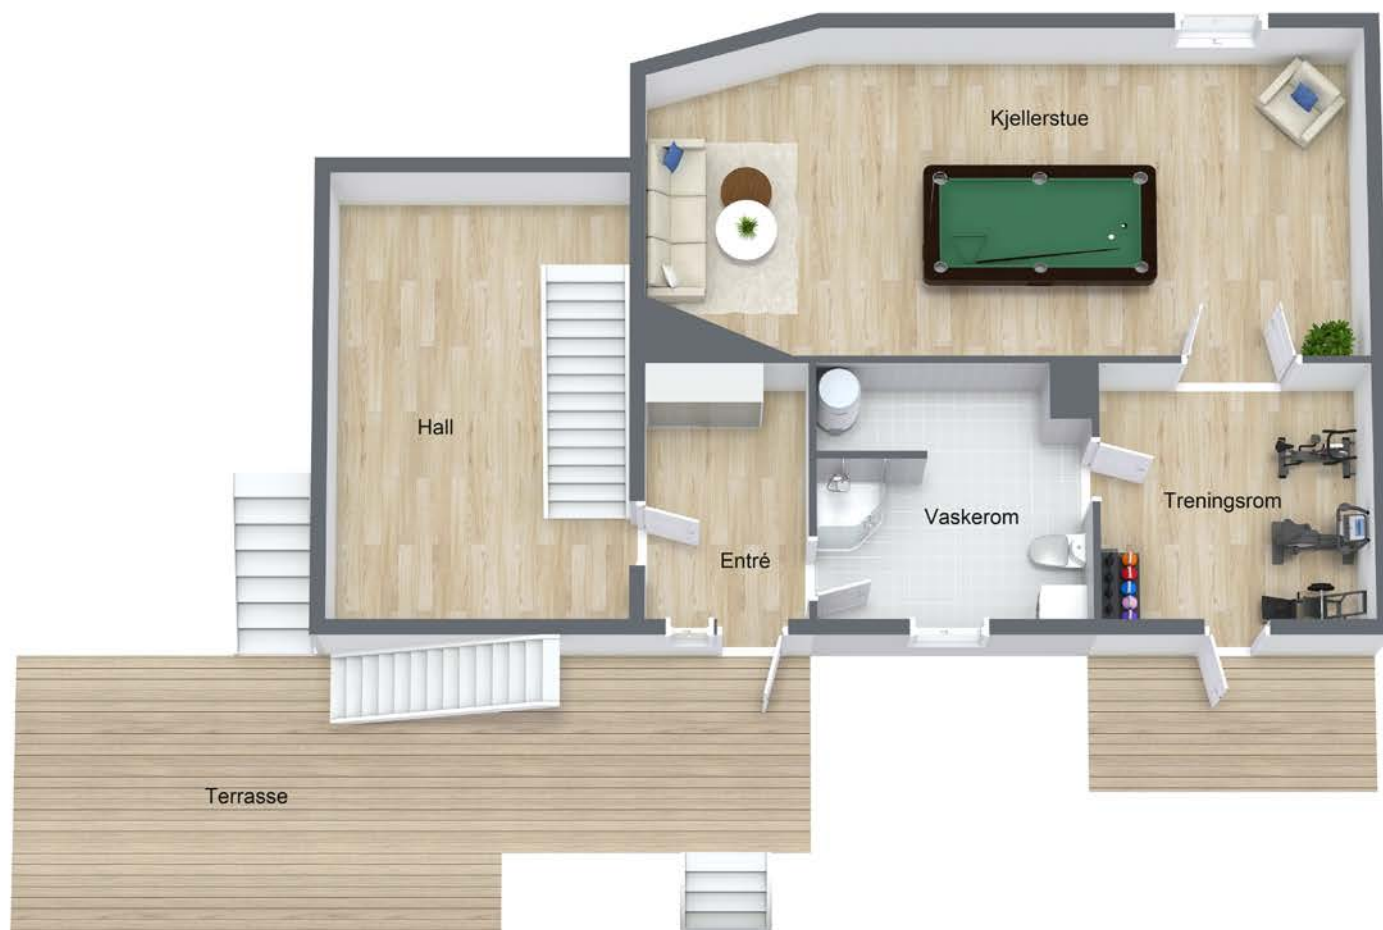
Areal på plantegning kan avvike fra faktiske mål.  
Møblering er kun ment som illustrasjon på hvordan rommene kan innredes.

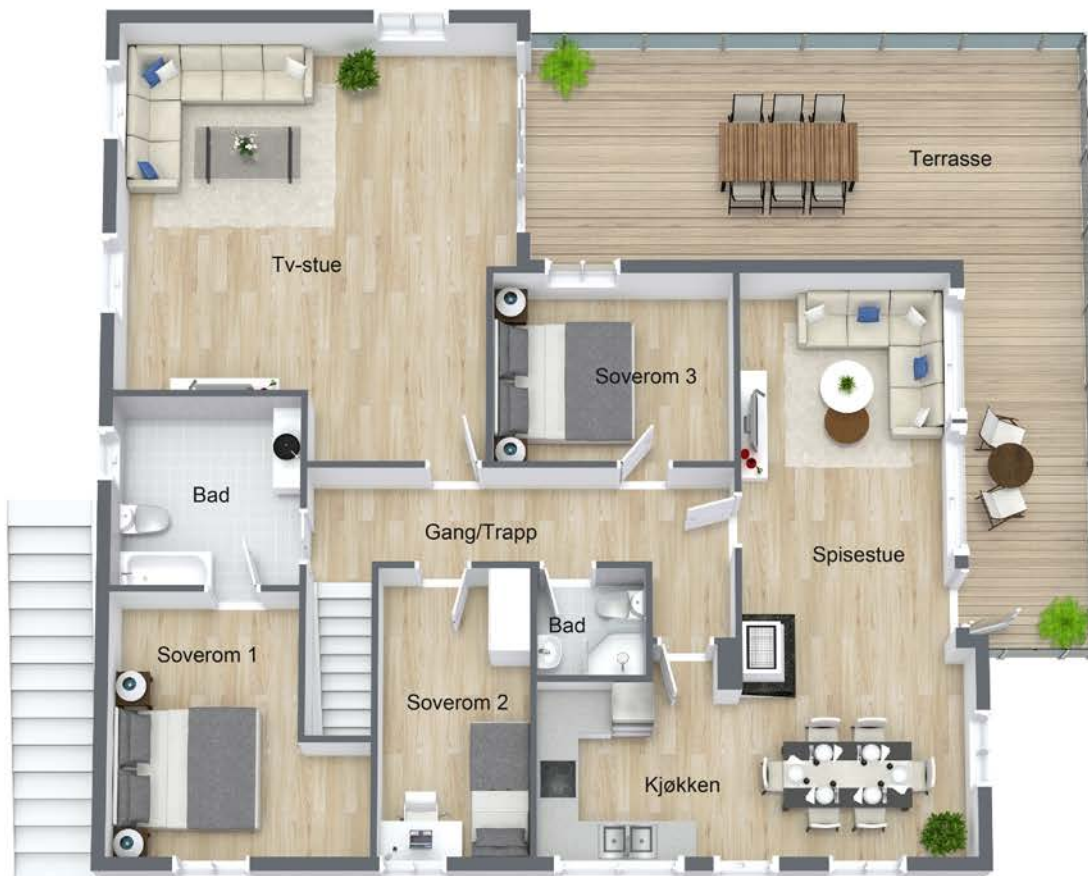
Areal på plantegning kan avvike fra faktiske mål.  
Møblering er kun ment som illustrasjon på hvordan rommene kan innredes.
