# VESTNES

NESEVEIEN 52C, 4514 MANDAL

Pen enebolig med tilbaketrukket og attraktiv beliggenhet - Blindvei - Grenser mot friareal!

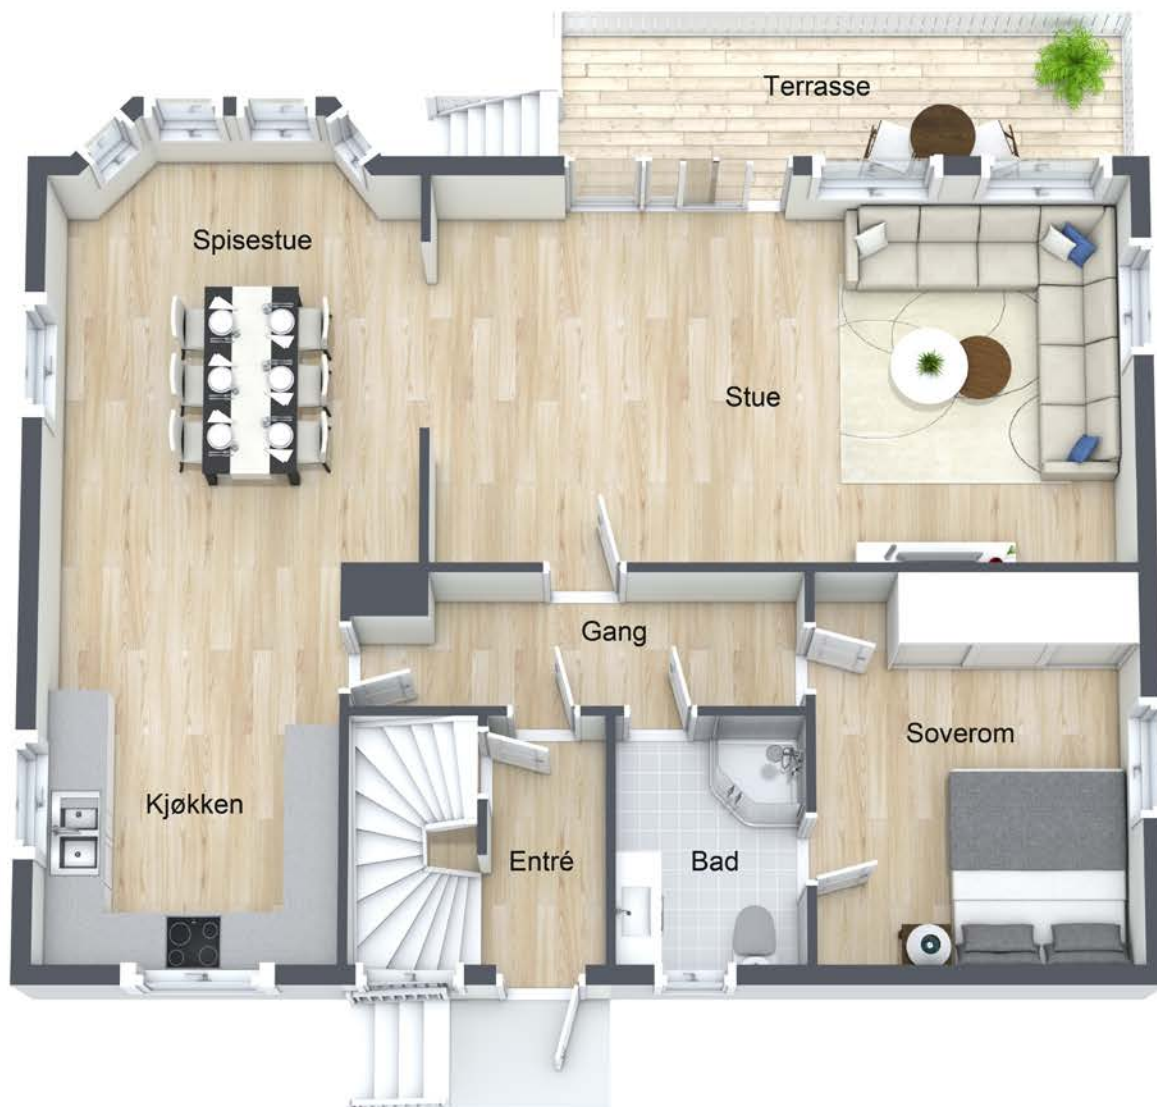
Areal på plantegning kan avvike fra faktiske mål.  
Møblering er kun ment som illustrasjon på hvordan rommene kan innredes.

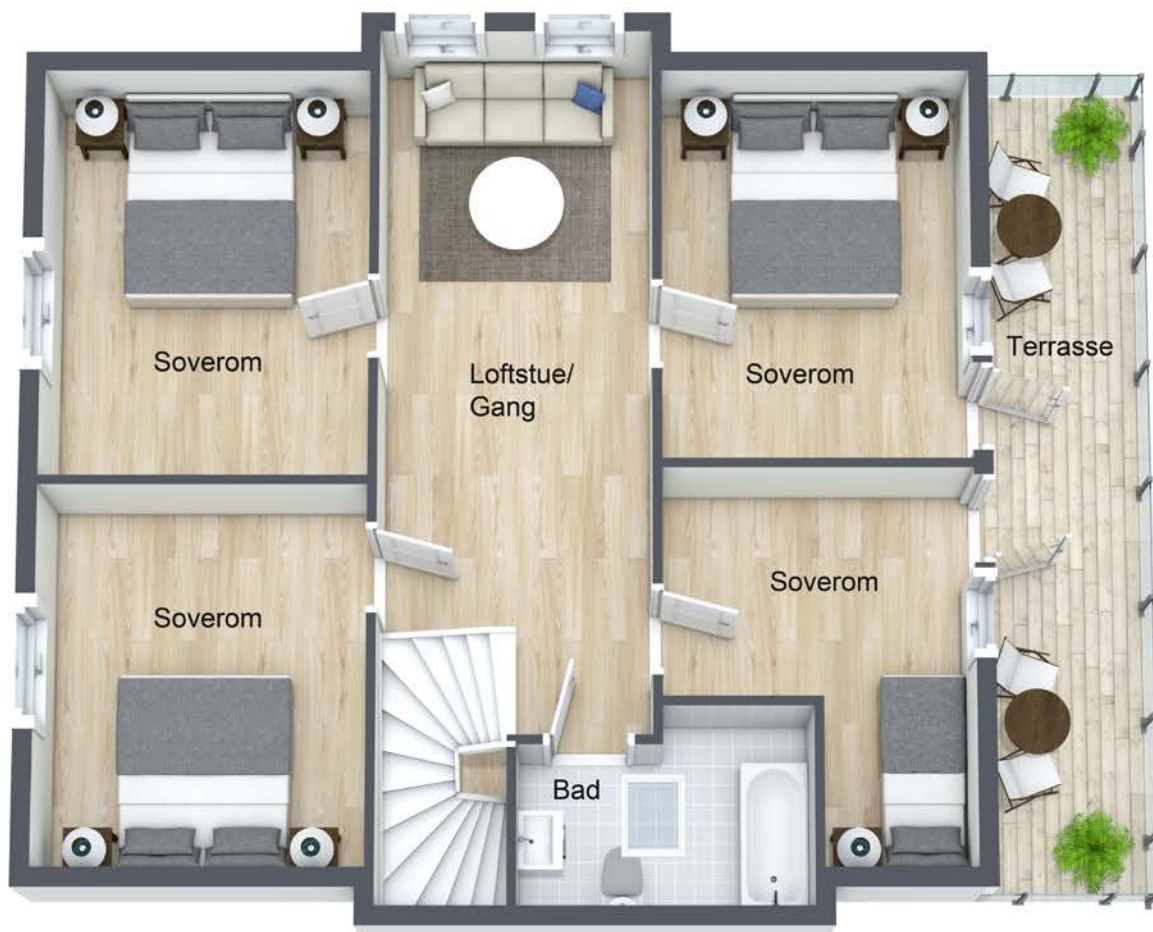
Areal på plantegning kan avvike fra faktiske mål.  
Møblering er kun ment som illustrasjon på hvordan rommene kan innredes.

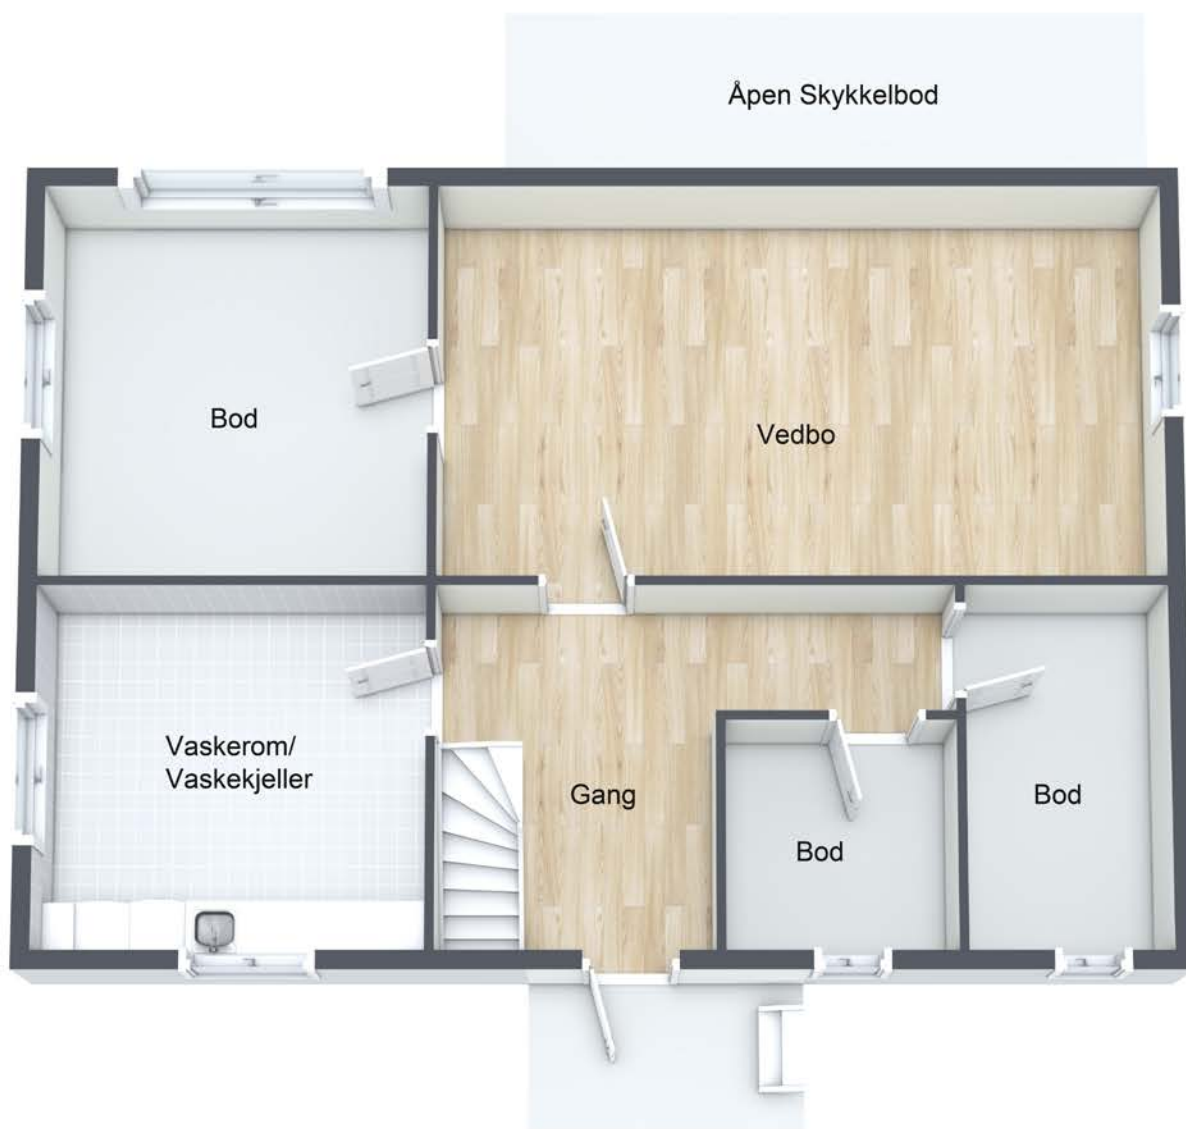
Areal på plantegning kan avvike fra faktiske mål.  
Møblering er kun ment som illustrasjon på hvordan rommene kan innredes.

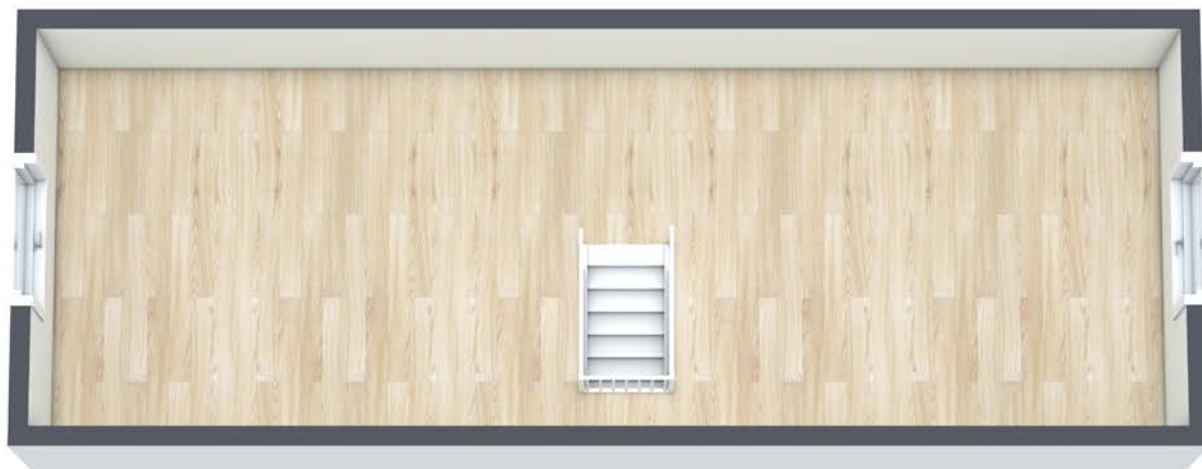
Areal på plantegning kan avvike fra faktiske mål.  
Møblering er kun ment som illustrasjon på hvordan rommene kan innredes.
