# MARNARDAL

EIKSÅVEIEN 254, 4532 ØYSLEBØ

Selskapslokale/restaurantbygg, 1 leilighet og 3 hytter med hyggelige uteplasser i fine omgivelser!

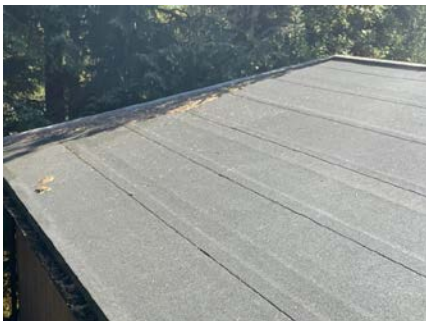
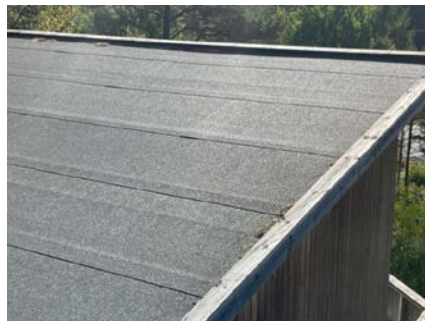
#### Beskrivelse

Taktekkingen er av takpapp. Taket er besiktiget fra takfot i stige.

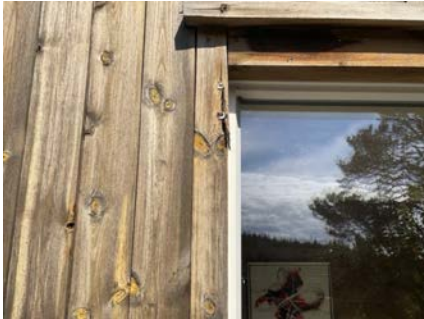
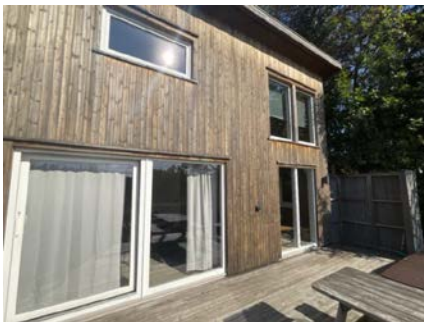
### TG 2 Yttervegger/Veggkonstruksjon

- Kledningen på fasaden mot sør og vest har enkelte steder vridde kledningsbord som følge av solpåvirkning. Noen kledningsbord mangler ferdig innfesting. Det anbefales å fuge mellom vinduskarmene og belistningsbordene rundt vinduene for å hindre fuktinntrengning.

- Det bør rettes opp i vridde kledningsbord og manglende innfesting for å sikre at kledningen beskytter mot vær og vind, samt for å forhindre ytterligere deformasjon og skader på fasaden. Fuging mellom vinduskarm og belistningsbord bør utføres for å hindre fuktinntrengning, som ellers kan føre til råteskader og redusert levetid på konstruksjonen.

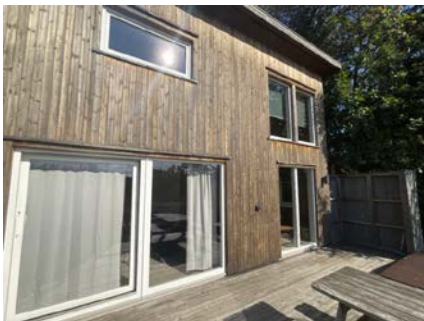
## 1 TG 1 Vinduer og takvinduer/takluker/overlys

Hytten har PVC-vinduer med 2-lags glass.

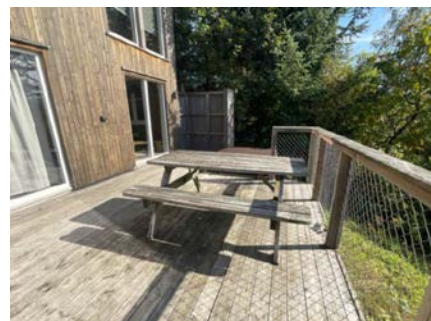
## 1 TG 1 Terrasser og plattinger på terreng

Terrassene/verandaen er bygd i tre. Med rekkverk av tre og flettegjerde. Det er bygget leegger.

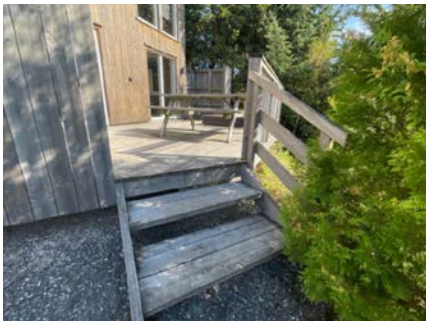
## Konsekvens/tiltak

- Åpninger i rekkverket kan medføre fare for at personer, særlig barn, kan falle gjennom eller komme i klem. Forholdet innebærer risiko for alvorlig personskade ved fall fra høyde.

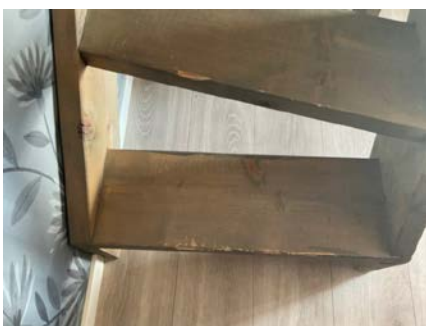
- Det bør vurderes tiltak for å øke frihøyden i trappeløpet, for å redusere risikoen for sammenstøt og bedre brukskomforten. Manglende tiltak kan medføre økt fare for personskade ved ferdsel i trappen.
- Det bør vurderes å etterstramme eller utbedre trappen for å redusere knirk og slitasje. Konsekvensen av å ikke utbedre kan være økt slitasje, redusert brukskomfort og mulig forverring av tilstanden over tid.
- Det anbefales å utbedre rekkverket slik at åpningene tilfredsstiller gjeldende sikkerhetskrav.
- Manglende håndløper kan redusere muligheten for støtte ved ferdsel i trappen. Forholdet kan medføre økt risiko for fallulykker og personskade, særlig for barn, eldre og personer med nedsatt balanse.

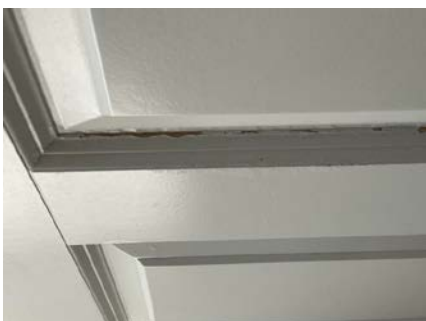
## ! TG 2 Innvendige dører

- Det anbefales å utbedre eller skifte ut dørblad der belegget har løsnet, for å unngå videre forringelse og sikre tilfredsstillende funksjon og estetikk. Manglende utbedring kan føre til økt slitasje og redusert levetid på dørene.

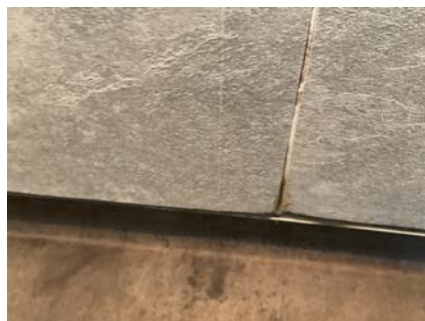
- Våtromsplatene bør festes på nytt eller utbedres for å sikre tett og stabil overflate. Dersom dette ikke utbedres, er det økt risiko for fuktskader og vanninntrengning i konstruksjonen, noe som kan føre til kostbare reparasjoner på sikt.

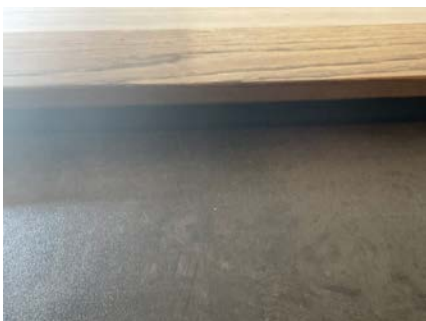
- Belegget i hjørnet i dusjsoneen bør festes eller skiftes ut for å sikre tett overflate og hindre vanninntrengning i konstruksjonen. Dersom tiltak ikke utføres, øker risikoen for fuktskader og følgeskader i underliggende konstruksjoner.

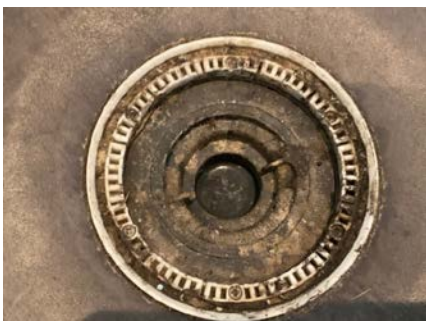
Våtrommet har synlig vanntett sjikt av baderomspanel og våtromsvinyl med synlige sveiseskjøter på gulv. Det er plastsluk, og høydeforskjellen fra toppen av sluket til toppen av membran ved dørterskelen er 45 mm.

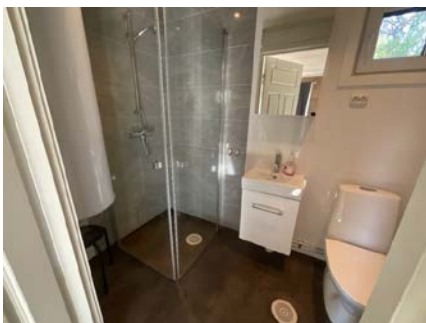
Våtrommet har innredning med nedfelt servant, toalett og dusjvegger/hjørne.

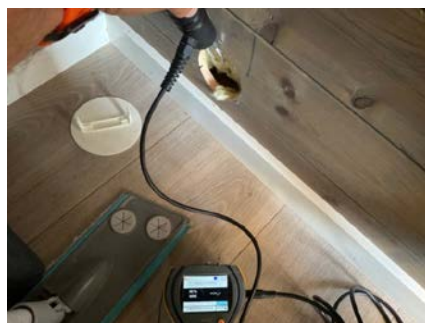
Det er foretatt fuktmåling ved hulltaking uten å påvise unormale forhold. Det ble boret hull i vegg under trappen til hemsene, bak dusjhjørnet.

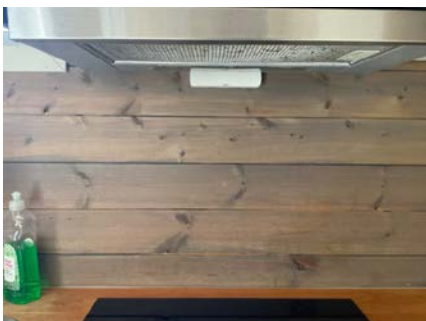
Kjøkkenet har kjøkkenventilator med avtrekk ut.

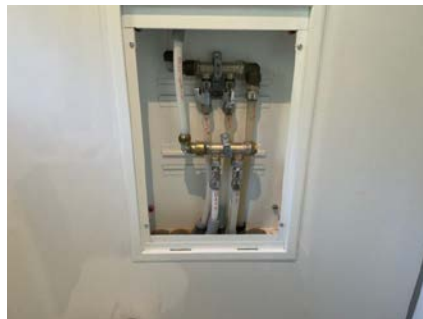
Innvendige vannledninger er av plast (rør i rør). Det er besiktiget i rørskap som er plassert på badet.

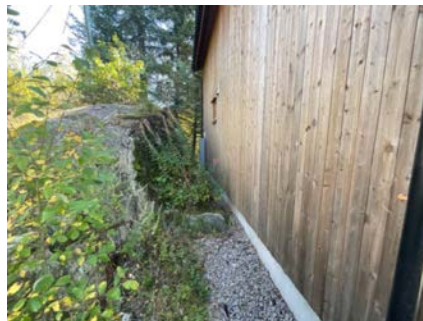
- Det anbefales å etablere fall bort fra bygningen og sikre god bortledning av vann fra grunnmuren.
- Terrenget bør justeres slik at det oppnås tilstrekkelig fall bort fra grunnmuren, for å hindre vannansamlinger ved muren. Manglende fall øker risikoen for fuktinntrengning og skader på bygningskonstruksjonen.

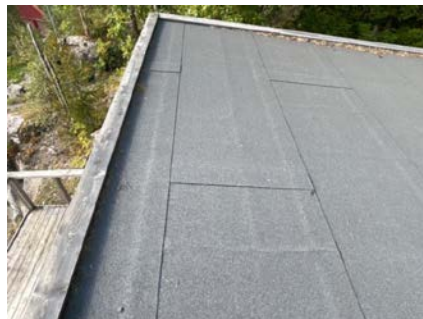
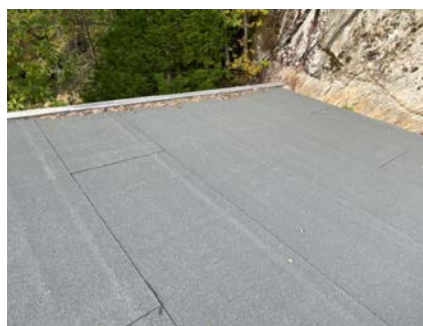
Det er takpapp på taket. Taket er besiktiget fra taket.

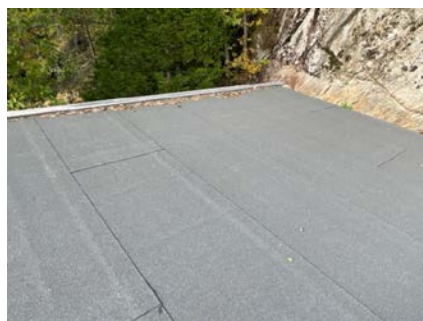
Det er pulttak med sperrekonstruksjon.

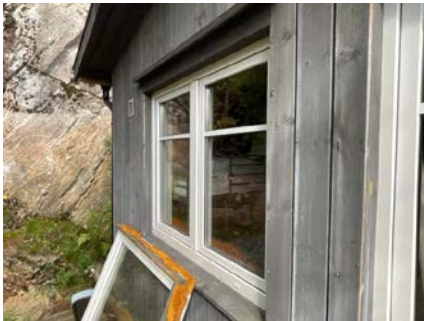
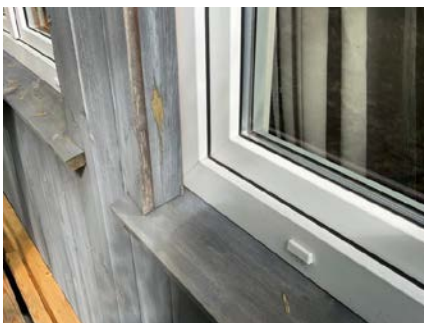
- Det bør utføres fugging mellom vinduskarmer og utvendig trebelistning for å hindre vanninntrenging og påfølgende fuktskader i konstruksjonen. Manglende fugging kan føre til redusert levetid på vinduene og økt risiko for råte og skader på omkringliggende materialer.

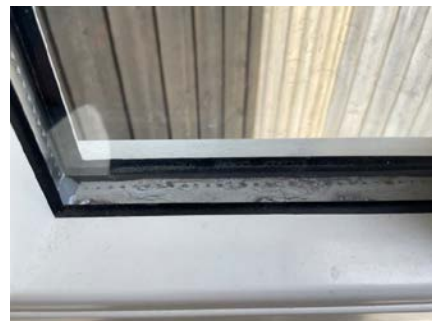
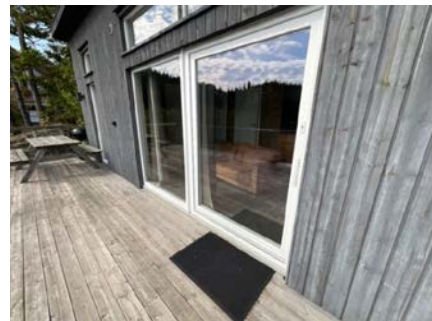
- Inngangsdøren bør justeres for å sikre korrekt funksjon og forhindre unødig slitasje.

Fuktdannelser i de små vinduene på inngangsdøren bør undersøkes nærmere og utbedres for å unngå risiko for råte, mugg og redusert isolasjonsevne.

Deksel på innsiden av skyvedøren bør monteres for å hindre varmetap og inntrenging av fukt.

Det anbefales å fuge mellom dør- og vinduskarmene samt belistningen rundt dører og vinduer for å forhindre trekk, varmetap og fuktskader i tilstøtende konstruksjoner.

- Inngangsdøren må justeres.
- Det er registrert fuktdannelser i de små vinduene på inngangsdøren. Det mangler et deksel på innsiden av skyvedøren. Det anbefales å fuge mellom dør- og vinduskarmene samt belistningen rundt dører og vinduer.

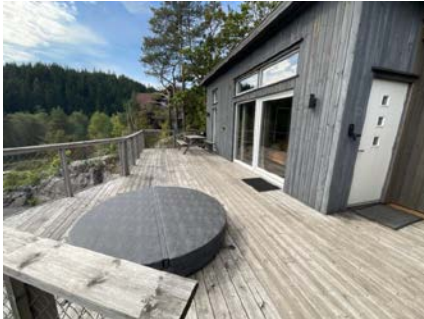
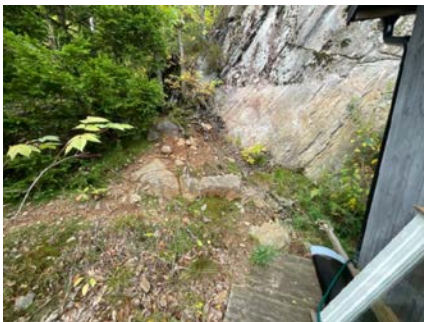
- I bakkant av hytten har det samlet seg sand og grus på terrassen. Det anbefales å fjerne dette for å unngå økt fuktpåkjenning på terrassen.
- Rekkverket på balkong eller terrasse er for lavt i forhold til dagens krav.

- Det bør fjernes sand og grus fra terrassen for å redusere risikoen for økt fuktpåkjenning, som kan føre til skader på konstruksjonen og forkortet levetid på terrassematerialene.
- Konsekvensen er at rekkverket ikke gir tilstrekkelig fallsikring i henhold til dagens krav, noe som medfører økt risiko for fallulykker og behov for utbedring for å oppnå tilfredsstillende sikkerhet.

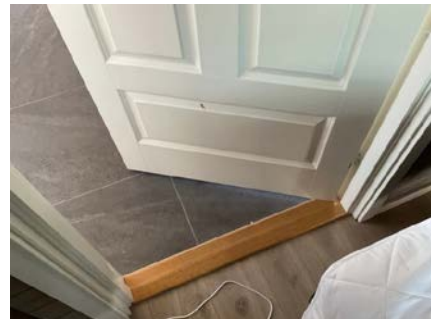
- Flassing på dørene bør utbedres ved sliping og maling for å hindre videre forringelse av overflaten. Døren til badet og soverommet bør justeres for å sikre korrekt funksjon og forhindre unødvendig slitasje.

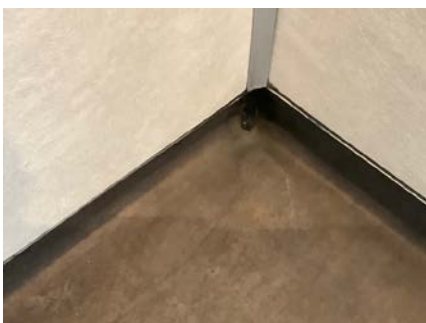
- Det er registrert fuktsvelling og utettheter i bunnen av våtromsplatene i tilknytning til bunnskinnen i dusjhjørnet.

- Fuktsvelling og utettheter i bunnen av våtromsplatene bør utbedres for å hindre videre fuktskader og redusere risikoen for vanninntrengning i konstruksjonen.
- Dersom skadene ikke utbedres, kan det oppstå følgeskader som råte, soppdannelse og forringelse av bygningsmaterialene.

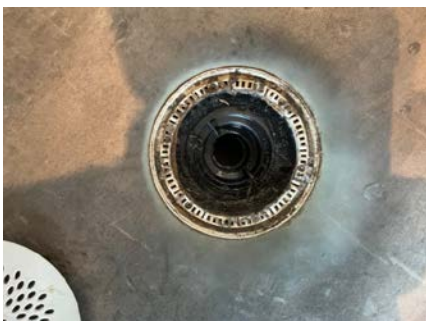
Våtrommet har synlige vanntette sjikt av baderomspanel og våtromsvinyl med synlige sveiseskjøter på gulv. Det er plastsluk, og høydeforskjellen fra toppen av sluket til toppen av membran ved dørterskelen er 50 mm.

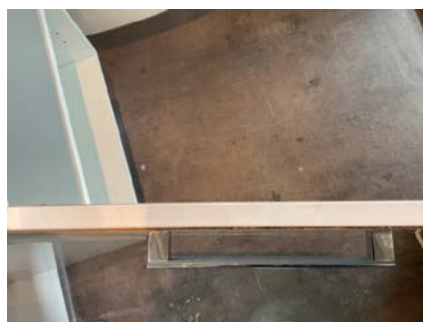
- Det er registrert fuktsvelling i skapdøren og i skroget på baderomsinnredningen.

- Det bør utbedres fuktskadede innredning for å hindre videre skadeutvikling og redusert levetid på baderomsinnredningen.
- Fuktsvelling kan føre til ytterligere forringelse av materialene og økt risiko for mugg- og råteskader.

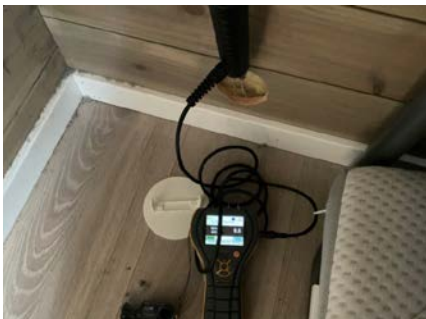
Fuktmåling ved hulltaking er utført bak dusjhjørnet på soverommet. Det ble ikke avdekket unormale funn.

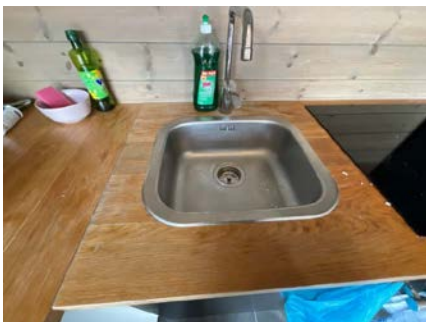
- Det er fuktskjolder på benkeplaten av heltre i tilknytning til vasken. Det mangler sokkellist under kjøkkeninnredningen.

- Fuktskjolder på benkeplaten bør utbedres for å hindre videre fuktskader og redusert levetid på benkeplaten. Sokkellist bør monteres under kjøkkeninnredningen for å beskytte mot fukt og gi et mer ferdigstilt uttrykk. Dersom tiltak ikke gjennomføres, øker risikoen for ytterligere skader og forringelse av kjøkkeninnredningen.

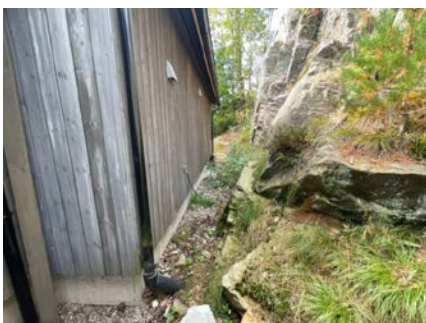
- Det anbefales å etablere fall bort fra bygningen og sikre god bortledning av vann fra grunnmuren.

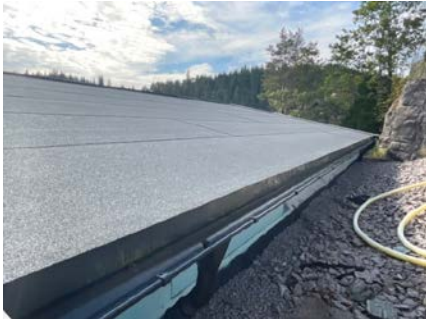
Taket er tekket med asfaltapp, med undertaktekking av takpapp. Besiktiget fra taket.

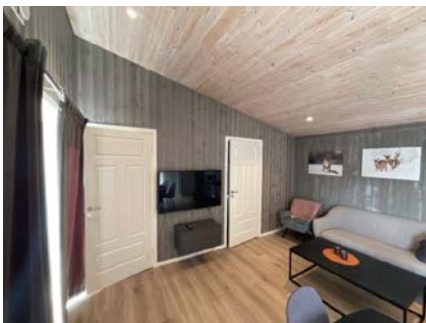
Det er pulttak med sperrekonstruksjon og skråhimling.

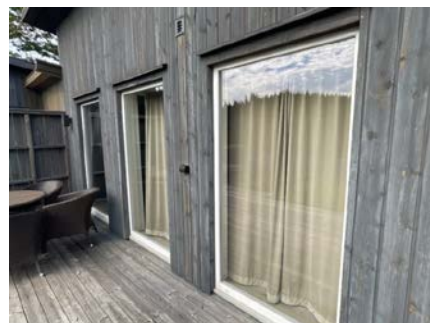
- Det bør utføres fugging mellom vinduskarmer og utvendig trebelistning for å hindre vanninntrenging og fuktskader i veggkonstruksjonen. Manglende fugging kan føre til redusert levetid på vinduer og omkringliggende materialer, samt økt risiko for råte og energitap.

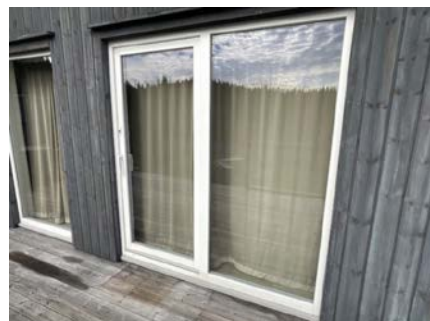
Det er malt hovedytterdør og skyvebalkongdør i PVC.

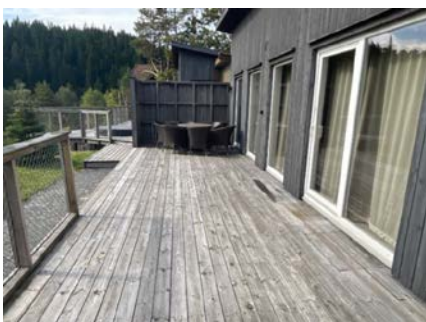
Det er platting på terreng som ligger inntil hytten.

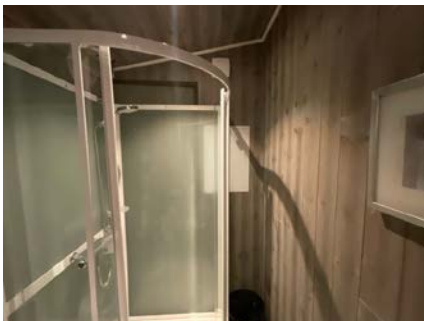
- Det er panel i våtsonen i tilknytning til dusjkabinettet. Dette er ikke et fuktbestandig materiale og anses som en uegnet løsning i våtsonen.

- Panel i våtsonen bør byttes ut med fuktbestandig materiale for å unngå risiko for fuktskader og råte i konstruksjonen. Uegnete materialer i våtsoner kan føre til skjulte skader og redusert levetid på badet. Dersom det ikke benyttes dusjkabinett, må det etableres tettesjikt i våtsonen for å hindre vanninntrengning.

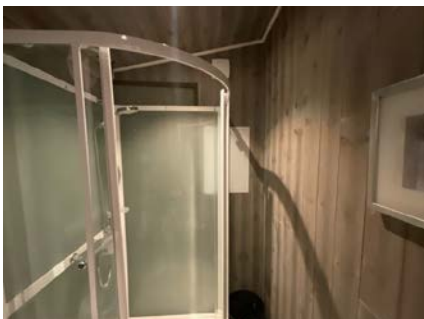
- Våtrommet mangler vanntett sjikt på veggene, noe som øker risikoen for fuktskader ved vannsprut eller lekkasjer.

- Det må etableres tilfredsstillende membran/tettesjikt i våtrommets våtsoner. Alle forhold med tettesjikt, våtsoner, sluk m.m. må dokumenteres. Manglende membran/tettesjikt medfører risiko for lekkasjer og fukt i konstruksjonen.

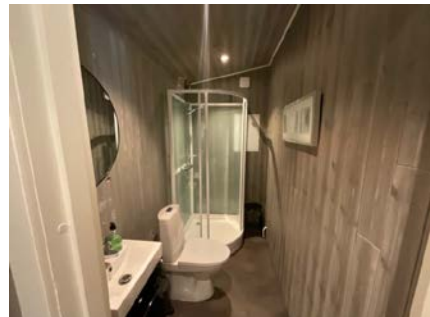
Våtrommet er innredet med nedfelt servant, toalett og dusjkabinett.

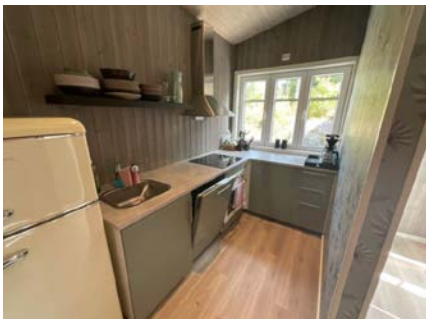
HOVEDPLAN > STUE/KJØKKEN

## TG 1 Avtrekk

Det er kjøkkenventilator med kullfilter.

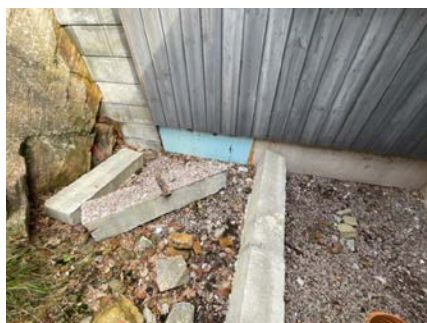
## TO 1 Forstøtningsmur

Forstøtningsmuren er oppført av betongstein og ligger i bakkant av hytten, inn mot fjellet.

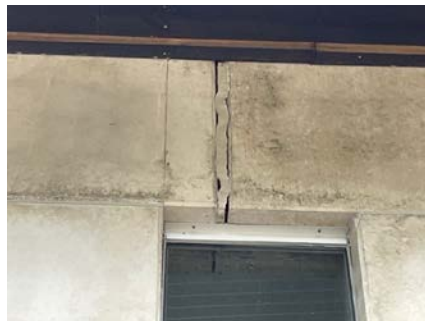
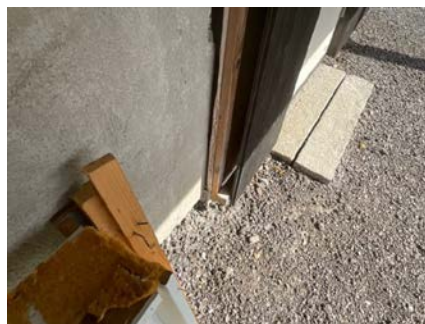
## 1 TG 2 Vinduer og takvinduer/takluker/overlys

Utettheter i fugene rundt vinduene bør utbedres for å forhindre trekk, varmetap og risiko for fuktskader i tilstøtende konstruksjoner.

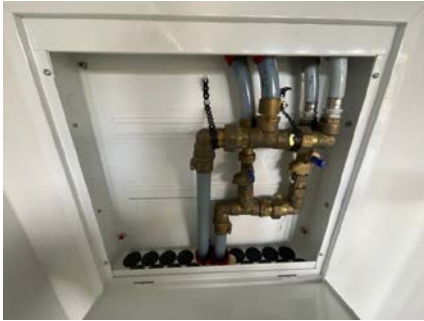
Innvendige vannledninger er av plast (rør-i-rør) fra 2018 ifølge eier, og er besiktiget i rørskap.

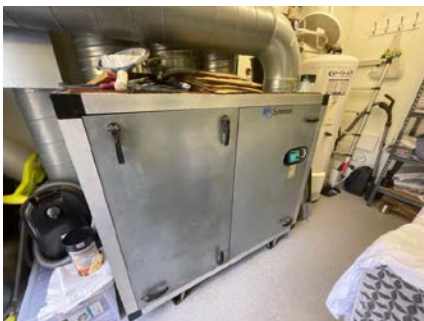
- Det anbefales å gjennomføre service og kontroll av ventilasjonsanlegget, samt vurdere behov for oppgradering eller utskifting.
- Konsekvensen av manglende vedlikehold og høy alder er økt risiko for driftsstans, redusert inneluft og mulige følgeskader på bygget.

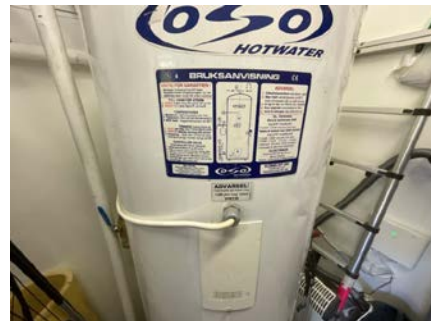
- Eldre varmtvannstank har økt risiko for svikt og lekkasjer, med fare for vannskader og redusert driftssikkerhet.

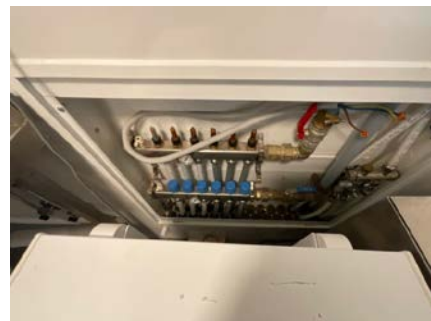
- Det anbefales å undersøke årsaken og utbedre feilen, for eksempel ved justering, reparasjon eller utskifting av defekte komponenter.
  - Det bør gjennomføres service og kontroll av anlegget av kvalifisert fagperson for å sikre korrekt funksjon og avdekke eventuelle feil eller slitasje.
- Manglende service kan føre til redusert effekt, økt energiforbruk, forkortet levetid og risiko for driftsstans eller lekkasjer.

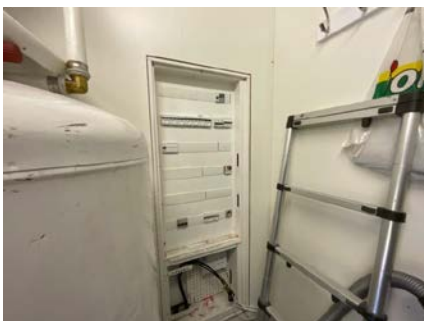
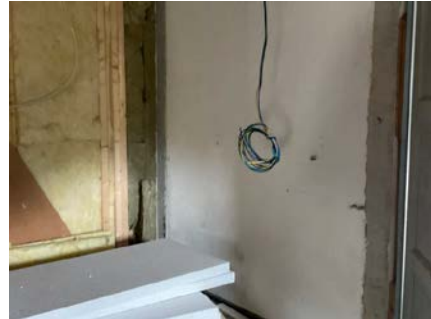
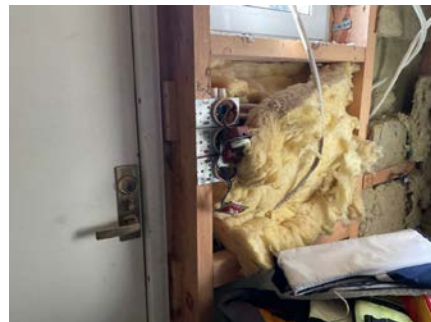
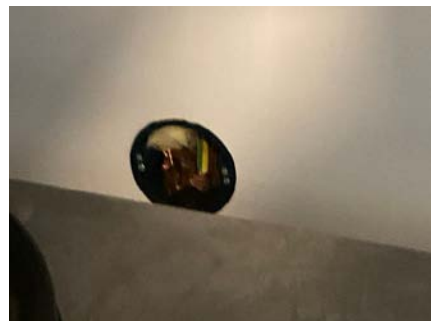
- Behov for kontroll av det elektriske anlegget indikerer usikkerhet rundt tilstand og sikkerhet. Eventuelle feil eller mangler kan medføre økt risiko for brann, elektrisk støt og skade på utstyr. Det elektriske anlegget må kontrolleres av kvalifisert elektrofaglig person. Eventuelle avvik bør utbedres for å sikre en trygg og forskriftsmessig installasjon.

- Løse ledninger bør festes og sikres av autorisert elektriker for å unngå fare for elektrisk støt eller brann.

Koblingsboksen under kjøkkenbenken og stikkkontakten i boden må påmonteres deksel av fagperson, da manglende deksel gir økt risiko for berøring av strømførende deler og kan føre til personskade eller kortslutning.

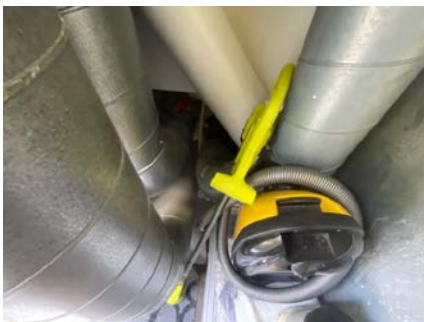
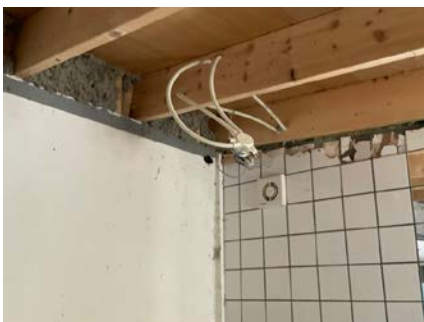
Det anbefales også å kontrollere resten av himlingen der det ikke er foretatt inspeksjon, for å avdekke eventuelle mangler.

- Det bør fremskaffes dokumentasjon på gjennomført branntilsyn og systematisk brannvernarbeid (brannbok/brannperm). Manglende dokumentasjon medfører usikkerhet om brannsikkerheten er tilstrekkelig ivarettatt, noe som kan øke risikoen for mangelfullt brannvern og alvorlige konsekvenser ved en eventuell brann.

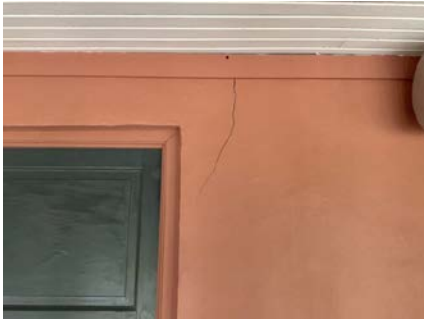
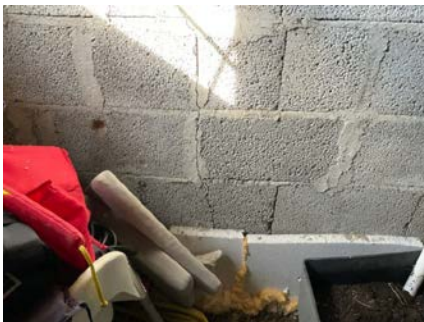
- Det er registrert sprekk i muren i boden i 2. etasje. Leca-muren i 1. etasje er ikke pusset. Ved inngangen til kjøkkenet mangler deler av Leca-muren. Det er sprekk i muren ved siden av døren inn til boden i 2. etasje fra mesaninen.

- Sprekker i muren bør utbedres for å hindre vanninntrenging og videre forringelse av konstruksjonen.

Leca-muren i 1. etasje bør pusses for å beskytte mot fukt og mekaniske skader.

Manglende deler av Leca-muren ved inngangen til kjøkkenet bør kompletteres for å sikre konstruksjonens stabilitet og forhindre varmetap og fuktproblemer.

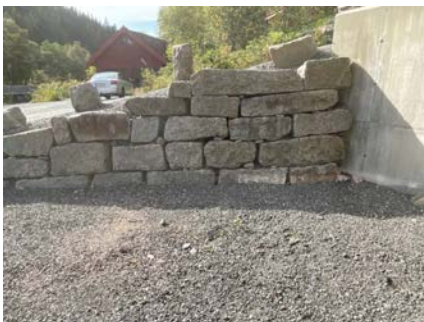
- Det bør etableres rekkverk eller annen fysisk sikring langs muren for å redusere risikoen for fallulykker og ivareta personsikkerheten, spesielt der det er større nivåforskjeller.
