# NY-HELLESUND

KAPELLØYA 1J, 4644 SØGNE

# Tilstandsrapport

## FRITIDSLEILIGHET

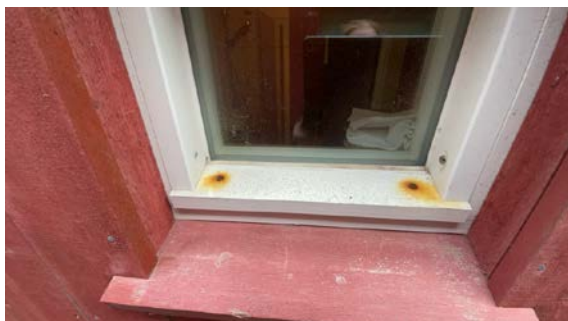
Leiligheten har et lite malt vindu i tre på bad, samt 2 stk. takvinduer på loft med rammer/karmer i PVC/plast.

Vinduene har normal slitasjegrad basert ut ifra alder. Normalt vedlikehold som smøring av bevegelige deler anbefales som årlig rutine.

Skruer kan med fordel skiftes ut med syrefaste for å unngå rust.

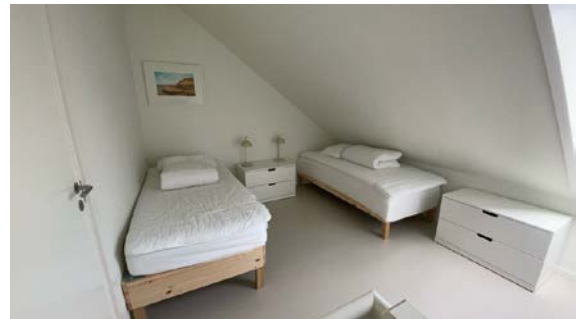
### 1 TG 1 Overflater

Overflater med laminat og malte tregulv, malte plater på vegger og i takhimlinger. Overflater har lite slitasje og fremstår hovedsakelig i god stand.

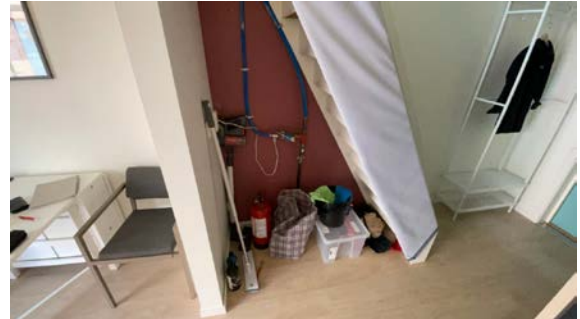
Det er tilrettelagt for vaskemaskin under trapp i 1. etasje. Ved bruk av vaskemaskin i tørt rom (rom uten sluk) bør det monteres lekkasjevarsler/sensor med automatisk vannstoppeventil for å ivareta lekkasjesikringen.

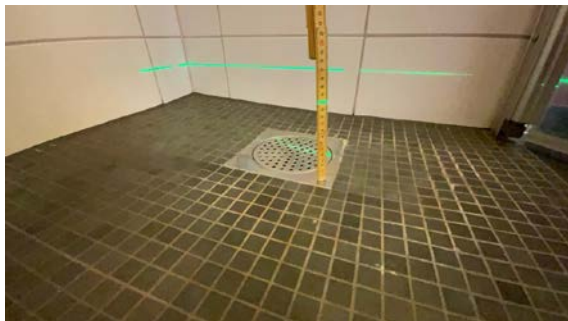
- Det er påvist avvik i fallforhold til sluk i forhold til krav i forskrift på byggetidspunktet.

- Vurdering av fall på gulv er målt opp mot dagens forskrifter. Våtrom skal etter forskriftene ha tilstrekkelig fall til sluk. Tilstrekkelig fall vil være 1:50 minimum 0,8 m ut fra sluket. Topp tettesjikt ved dør skal være minimum 25 mm høyere enn overkant slukrist. Til tross for avviket i fall/høydeforskjell til sluk, vil gulvet fortsatt kunne lede vann mot sluket, men med redusert effektivitet. Dette kan potensielt øke risikoen for vannansamling i enkelte områder av badet.

Utakstrek på laser er 11 cm på målestokk, bilde viser ca. 2 mm høydeforskjell fra overkant slukrist til gulv ved dørsvill.

For å få tilstandsgrad 0 eller 1 må gulvet bygges om, for å få riktig fall til sluk og tilstrekkelig høydeforskjell iht. dagens krav/anbefaling.

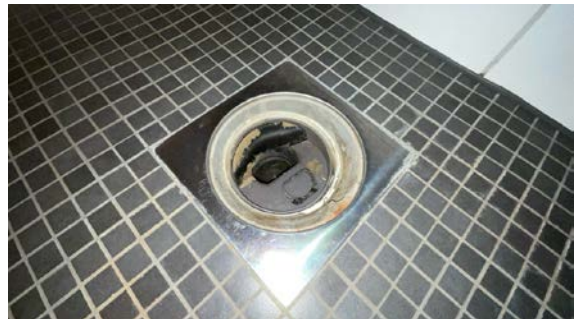
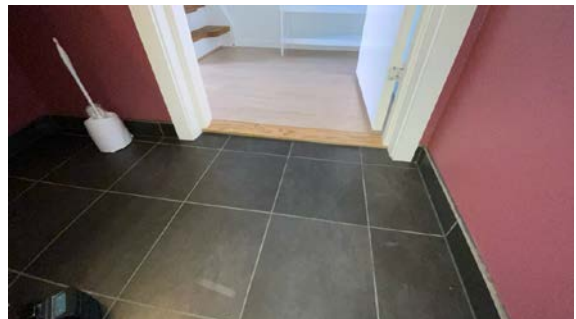
## TO 2 Sluk, membran og tettesjikt

- Overvåk tilstanden jevnlig. For å få tilstandsgrad 0 eller 1 må tettesjiktet skiftes ut, men tidspunktet for når dette er nødvendig er vanskelig å si noe om.
- Det er viktig å merke seg at levetiden til en membran varierer basert på kvalitet, installasjon og bruk. Eldre membraner kan bli sprø og sprekke opp, noe som fører til at de mister sin vanntettende funksjon. Dette kan resultere i vannlekkasjer gjennom vegger og gulv og fuktskader.

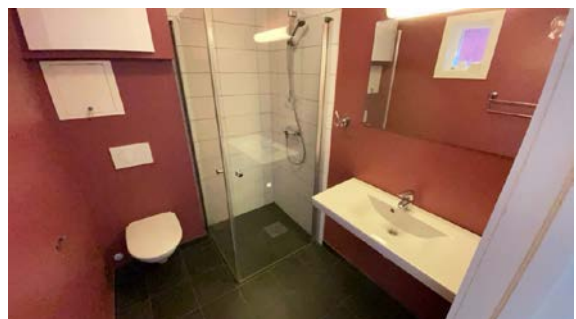
## TO 1 Sanitærutstyr og innredning

Badet er innredet med dusjhjørne med glassvegger/dusjsett på vegg, vegghengt toalett og servant.

VVs-utstyr og innredning har normal bruksslitasje og fungerte ved funksjonstest på befaringsdagen.

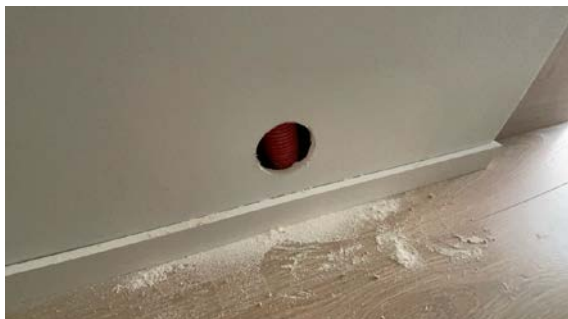
### TG 1 Tilliggende konstruksjoner våtrom

Hulltaking er foretatt fra gang/entre. Det var ikke mulig å gjennomføre fuktmåling i svill pga. elektriskerrør i vegg, men det var ingen indikasjon på unormale forhold. Hulltaking ble IKKE gjennomført bak risikozonen. Det ble gjennomført hulltaking fra tilstøtende rom men på en plass hvor det erfaringsmessig ikke er kjent at det er en høyere skadefrekvens, slik som bak risikozonen. Hulltaking er gjennomført iht forskrift og iht NT sine instruksjoner. Takstmannen kan etter denne typen hulltaking ikke garantere for at det ikke er fukt/eller avvik andre steder på badets lukkede konstruksjoner. TG er satt iht kontroll utført på befaringsdagen og iht NS3600.

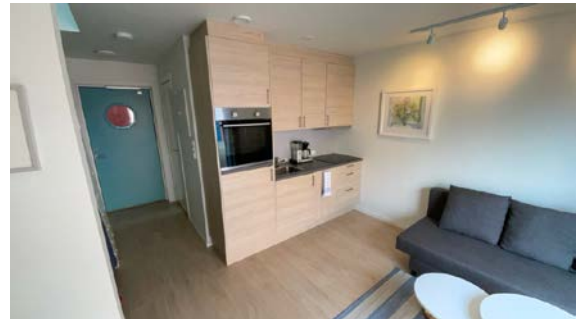
### TG 1 Overflater og innredning

Ny kjøkkeninnredning med slette fronter og laminert benkeplate. Fastmonterte hvitevarer er kjøleskap, oppvaskmaskin, platetopp og stekeovn. Kjøkkenet har installert komfyrvakt og lekkasjevarsler iht. krav.

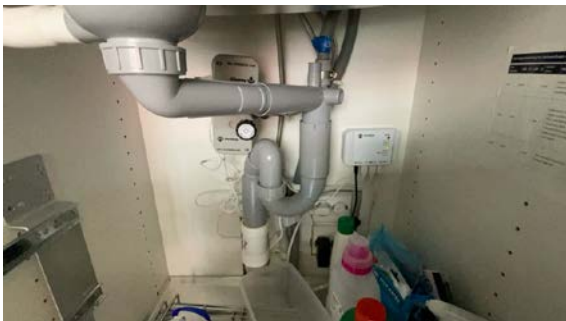
## TG 1 Avløpsrør

Synlige deler av avløpsrør er av plast og fra byggeåret. Det ble ikke registrert lekkasje fra rørkoblinger ved funksjonstest ved vannspyling i vask.

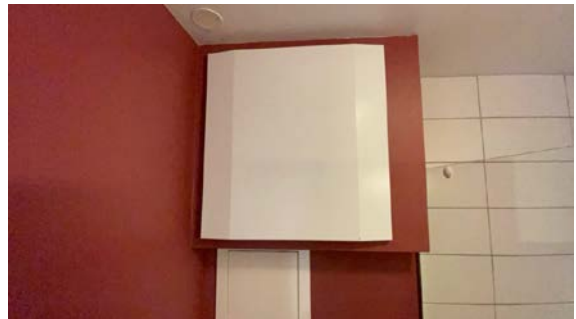
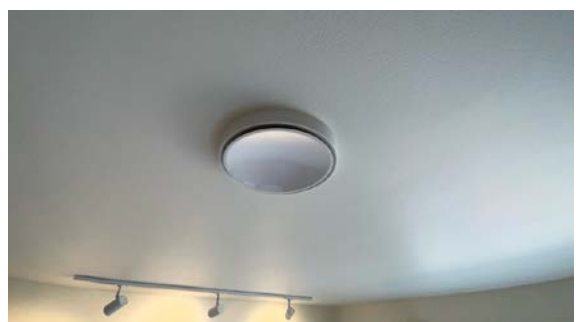
## TG 1 Ventilasjon

Leiligheten har ventilasjonsanlegg og aggregatet er plassert på bad. Det er avtrekksventiler fra våtrom, kjøkken og friskluftsventiler i andre oppholdsrom.

Det bemerkes at ventilasjonsanlegget IKKE var i drift på besiktigelsesdagen. Selger opplyser at det er bestilt fagperson til å gjennomføre service/kontroll av anlegget slik at dette vil fungere før visning/salg. Det settes TG 1 med forbehold om at dette blir gjort.

Det gjøres oppmerksom på at filter i ventilasjonsanlegg jevnlig må skiftes for å oppnå tiltenkt effekt.

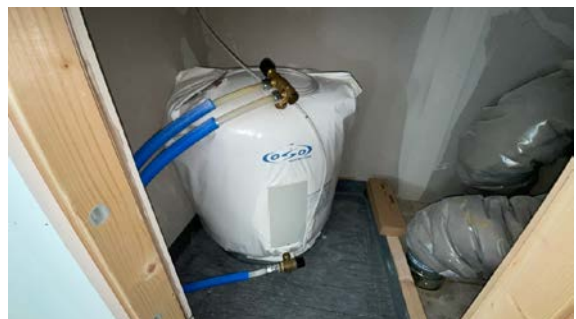
## TG 2 Varmtvannstank

Ca. 120 liters varmtvannstank fra 2012 plassert på kott i loftetasjen. Varmtvannsbereder fungerte, ingen lekkasje registrert.

- Det bør etableres tilfredsstillende avrenning eller lekkasjesikring ved varmtvannstank.

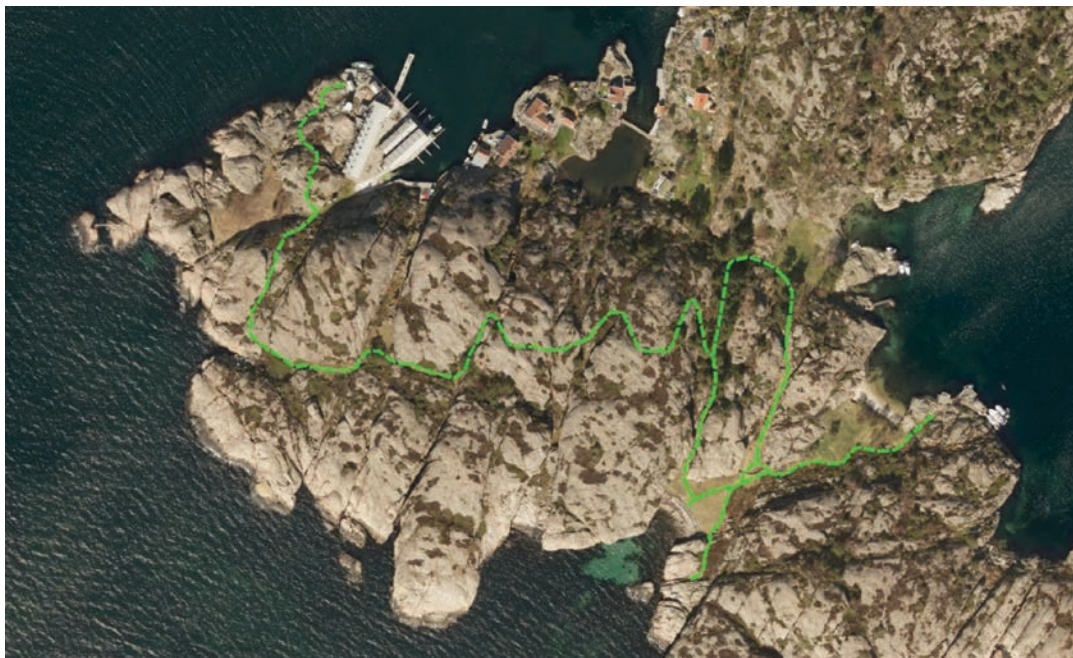
Kapelløya er et populært turområde. Det er etablert en ca. 800 meter lang kyststi som binder sammen Verftet, hvor rutebåten legger til, og friarealene i Olavsundet hvor det er etablert grillplasser, jorder, teltplasser og sandstrand. I Olavsundet er det mulig for allmenheten å legge til med egen båt.

Figur 5 - Grønn linje viser tursti på Kapelløya

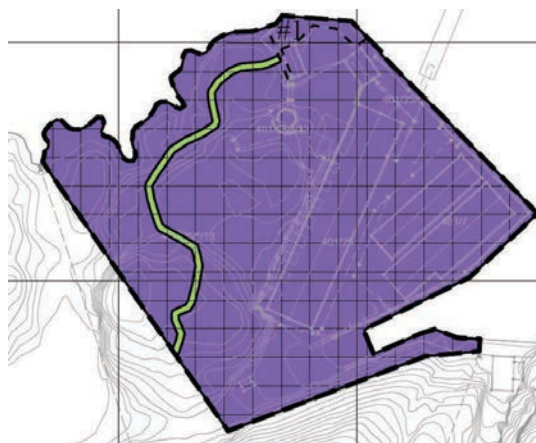
Vår ref: Anders W.  
Hafslund

Figur 10 - Nytt plankart

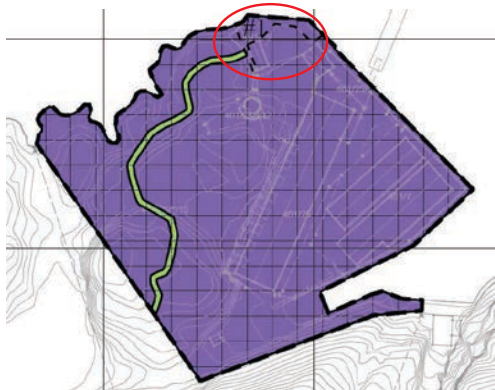
For å sikre allmenhetens tilgang til brygga hvor rutebåten legger til er det lagt inn bestemmelsesområde # 1 med tilhørende bestemmelser om at området skal være åpent for fri ferdsel for allmenheten.

Figur 11 - Bestemmelsesområde vist med rød linje

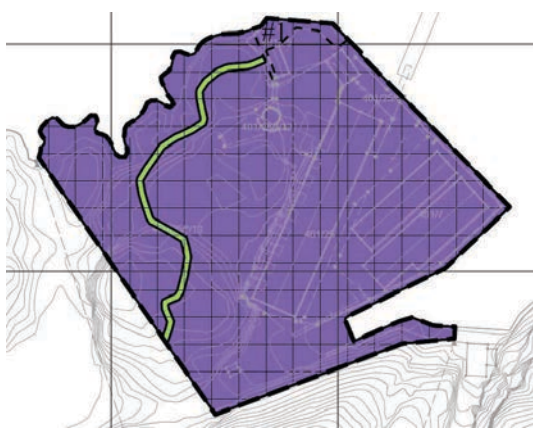
Figur 12 - Den grønne stien er i gjeldende plan regulert til «næring/industri»

Fra anløp rutebåten går det en kyststi som binder sammen Verftet og friarealene i Olavsundet. For å tydeliggjøre intensjonen med bruken av området som friluftsområde er det foreslått å endre deler av området som er regulert «næring/industri» i gjeldende plan til «LNF, friluftsmål». Herunder er kyststien, med en bredde på 1,5 m, regulert inn som friluftsmål.
