# LUND/HAMREHEIA

HAMREHEIA 82, 4631 KRISTIANSAND S

Fantastisk utsiktseiendom med rammetillatelse for oppføring av tomannsbolig

Rapportdato: 13.03.2026

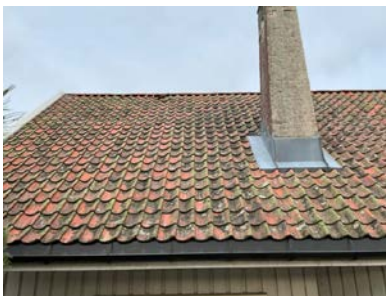
Flere løse stein.

Kostnad er satt for ny tekking.

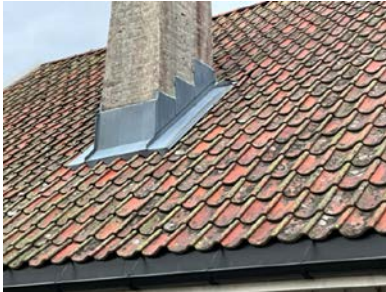
Avvik på beslag kan gjøre at vann og fukt kommer inn i bygget.

- Stigerinn og plattform for feier må monteres.
- Overvåk tilstanden jevnlig. For å få tilstandsgrad 0 eller 1 må beslag/renner/nedløp skiftes ut, men tidspunktet for når dette er nødvendig er vanskelig å si noe om.
- Utettheter i beslag vil på sikt kunne resultere i råte i undertak og/eller vann i underliggende konstruksjoner.

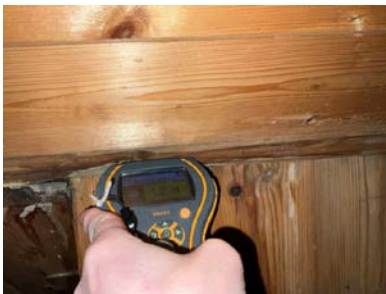
18,9 vektprosent

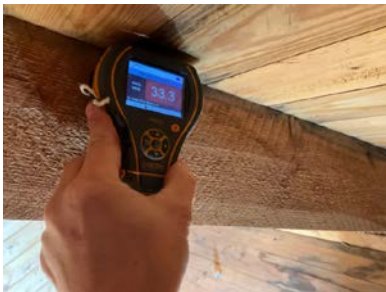
33,3 vektprosent (fritt vann)

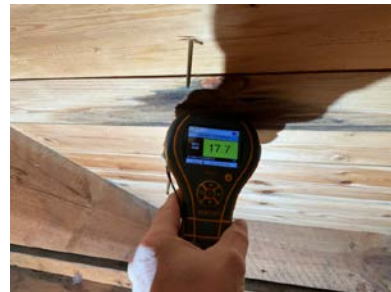
17,7 vektprosent

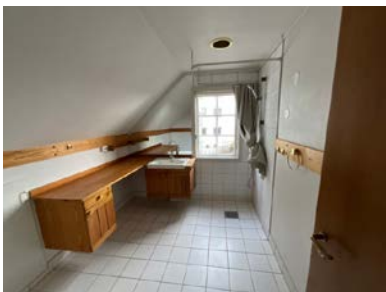
Vindu i våtsone.

- Våtrommet må totalrenoveres. Alle forhold med tettesjikt, våtsone, sluk m.m. må dokumenteres.
- Våtrommet har behov for omfattende oppgraderinger. For å sikre en løsning som oppfyller gjeldende krav, bør tettesjikt, sluk og røropplegg oppgraderes og dokumenteres.

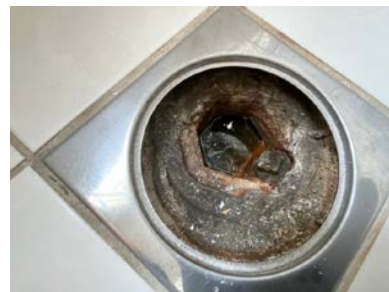
Eldre sluk uten synlig membran.

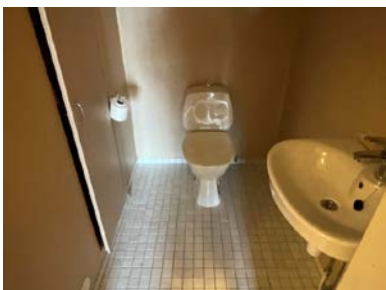
Toalettet bør skiftes, kondensering på avløpene vil forekomme.

- Mekanisk avtrekk bør etableres på toalettrom.

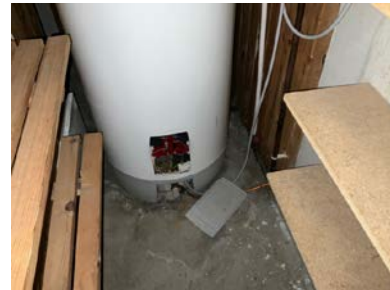
Løst deksel.
