LUND/HAMREHEIA

HAMREHEIA 82, 4631 KRISTIANSAND S

Befaringsdato: 06.03.2026

Rapportdato: 13.03.2026

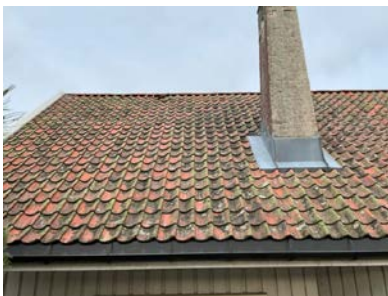
- Det er påvist skader eller avvik på selve taktekkingen.
- Mer enn halvparten av forventet brukstid er passert på taktekkingen.
- Mer enn halvparten av forventet brukstid er passert på undertak.

Flere løse stein.

Bytte takstein ved behov da det ved knekte stein er fare for vann på undertaket og fukt/råte i underliggende konstruksjoner.

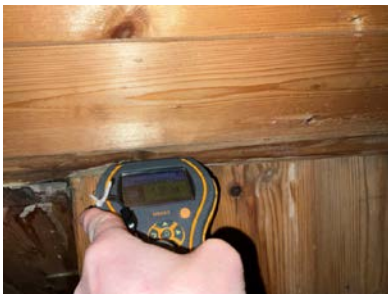
18,9 vektprosent

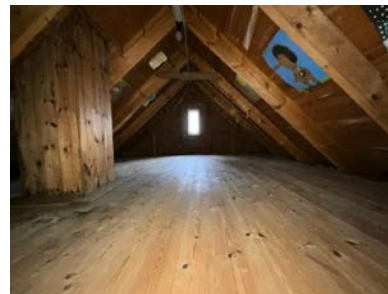
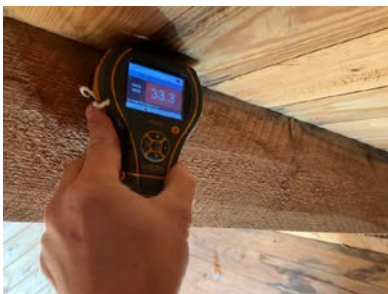
33,3 vektprosent (fritt vann)

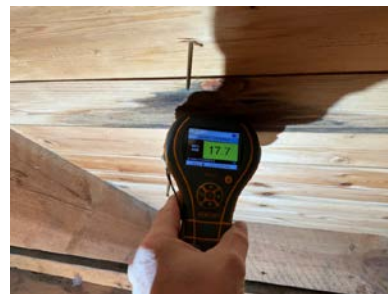
17,7 vektprosent

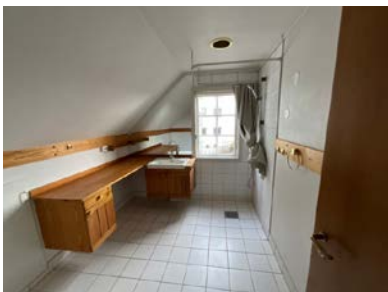
Vindu i våtsone.

- Våtrommet må totalrenoveres. Alle forhold med tettesjikt, våtsone, sluk m.m. må dokumenteres.
- Våtrommet har behov for omfattende oppgraderinger. For å sikre en løsning som oppfyller gjeldende krav, bør tettesjikt, sluk og røropplegg oppgraderes og dokumenteres.

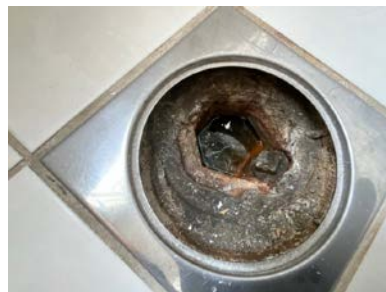
Eldre sluk uten synlig membran.

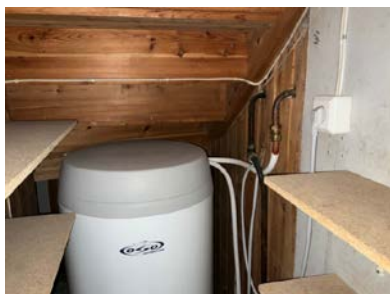
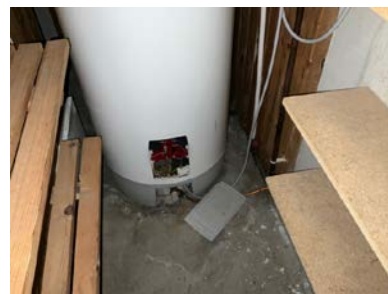
Løst deksel.
