MARNARDAL

TIMBERÅSEN 39, 4534 MARNARDAL

Tilstandsrapport

Befaringsdato: 25.03.2026

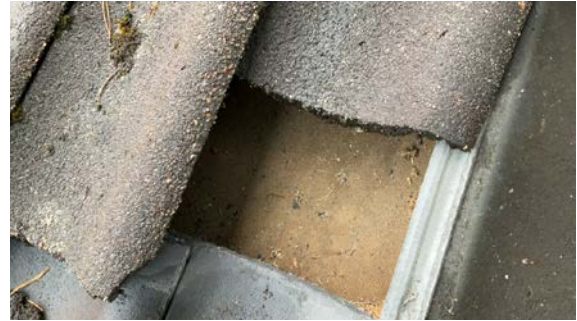
! TG 2 Nedløp og beslag

Beskrivelse
Plast takrenner, pipebeslag, gradrennebeslag og luftelyrebeslag besiktiget fra tak og bakkenivå. Fallforhold på takrenner er ikke kontrollert.

- Det mangler snøfangere på hele eller deler av taket, men det var ikke krav om dette på byggemeldingstidspunktet.
- Det er avvik:

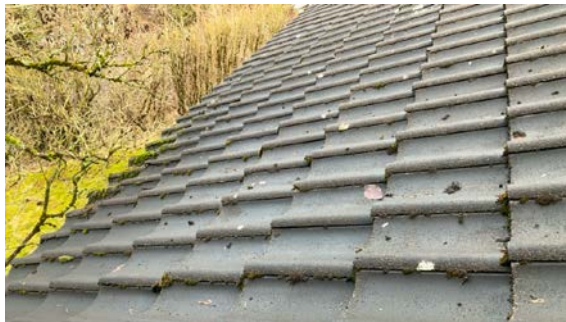
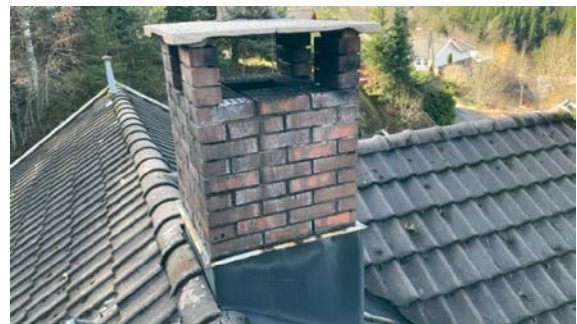
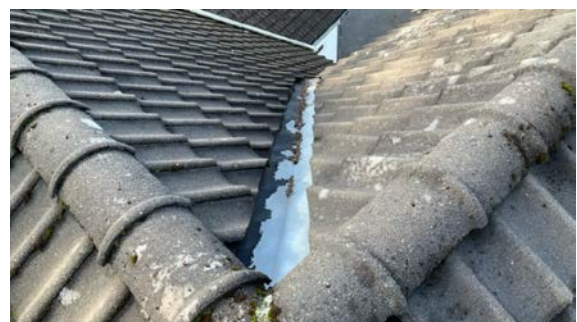
- Tidspunkt for utskiftning av undertak nærmer seg.
- Tidspunkt for utskiftning av takteking nærmer seg.

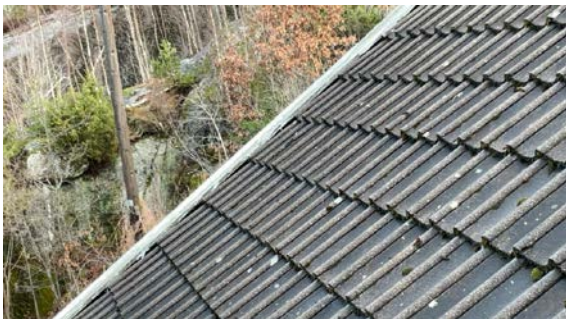
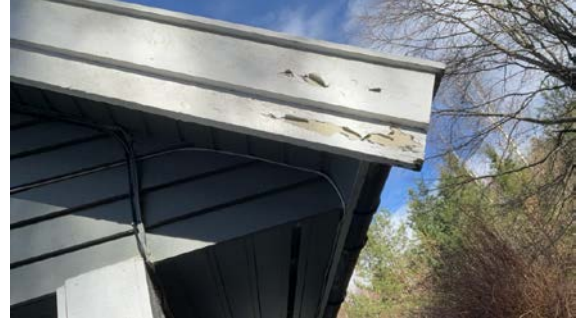
! TG IU Takkonstruksjon/Loft

Punktet må sees i sammenheng med Taktekking

Boligen har igjen kledde skrå himlinger/lukket konstruksjon som gjør kontroll av innvendig takkonstruksjon/undertak umulig uten å gjøre inngrep i konstruksjonen. Det er noen opptørkede fukt merker i det ene kottet bak knevegg.

- Innhent dokumentasjon, om mulig.

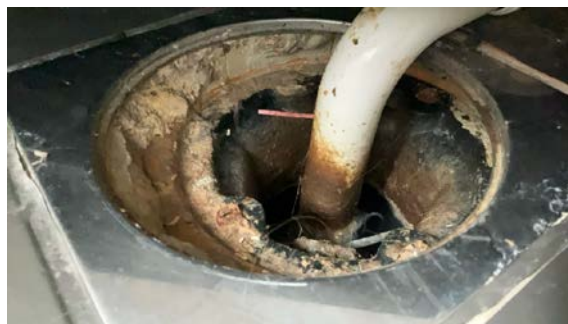
LOFTSETASJE BOLIG > BAD

! TG 2 Sanitærutstyr og innredning

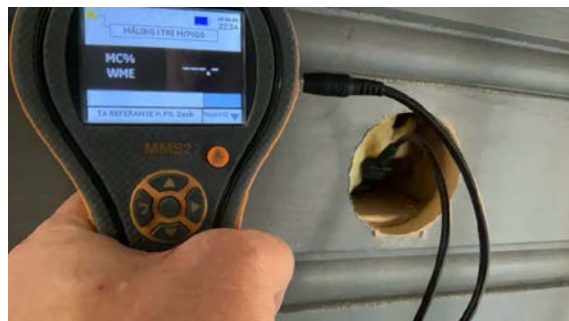
1 ETASJE > BAD

Det er sprekke i silikon fuger i overgang gulv/vegg og annen farge i fuger rundt en vegg flis.

Behov for renovering av bad nærmer seg.

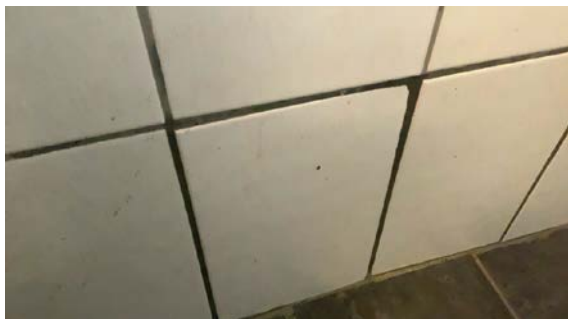
1 ETASJE > BAD

📌 TG 2 Overflater Gulv

Behov for renovering av bad nærmer seg.

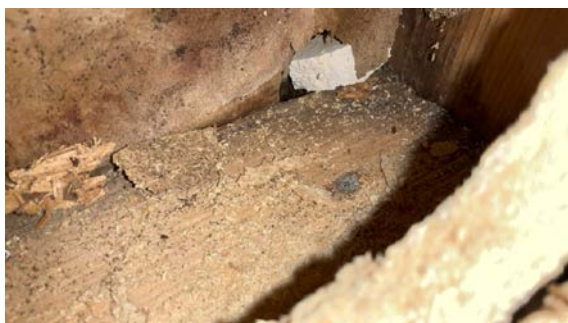
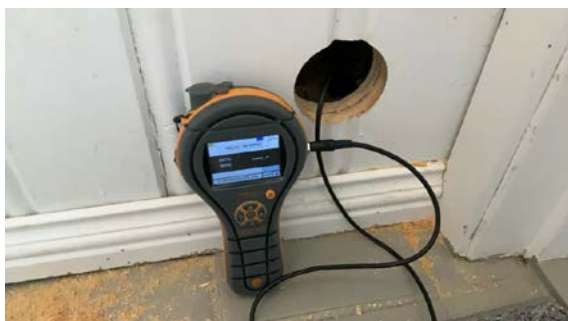
KJELLER > VASKEROM

- Det er avvik:
- Eldre overflater med slitasje.

- Det er avvik:
- Belegg er løst på oppkant langs vegg og ved sluk. Store deler av forventet brukstid på belegg og sluk er oppbrukt.

Behov for renovering av gulv/utskifting av belegg og sluk nærmer seg.

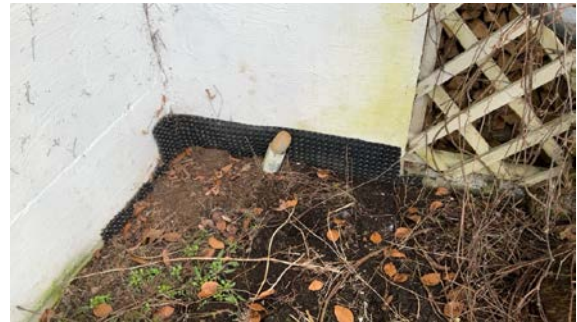
TO 2 Grunnmur og fundamenter

Grunnmur har noen riss/sprekkdannelse.

Behov for tiltak må vurderes.

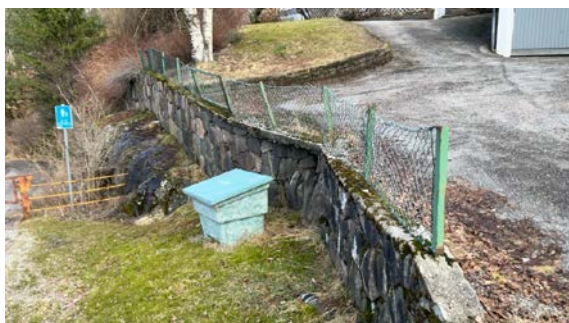
📍 TG 3 Forstøtningsmurer - 1

Forstøtningsmur må rettes opp eller rives og bygges opp på nytt.
