FLEKKERØY

KÅRHOLMSVEIEN 116, 4625 FLEKKERØY

Spektakulær, moderne og eksklusiv enebolig fra 2013 m/basseng, båt plass, solcelle, dobbel garasje.

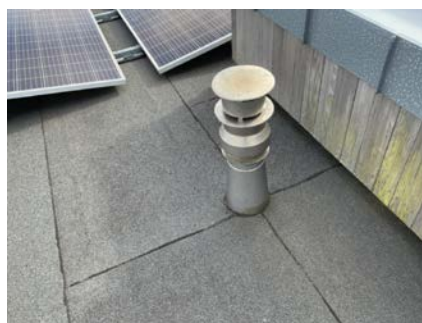
Pipebeslag.

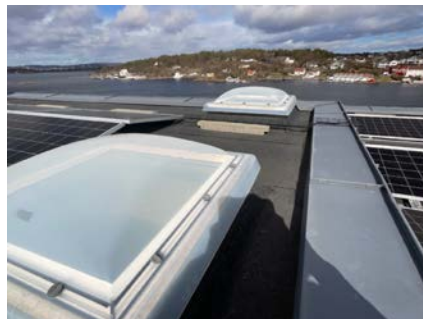
Vinduer i tre med utvendig alu-beslag og 2-lags glass fra 2013. Vinduer fremstår i god stand. Normalt vedlikehold må påregnes.

Takvindu.

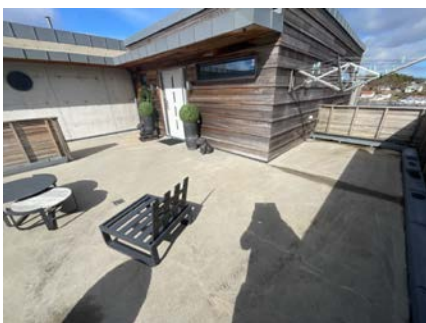
Terrasser med overflater av murpuss og terrassebord av Cumaru.
Overflater er funnet i god stand.

Terrasse.

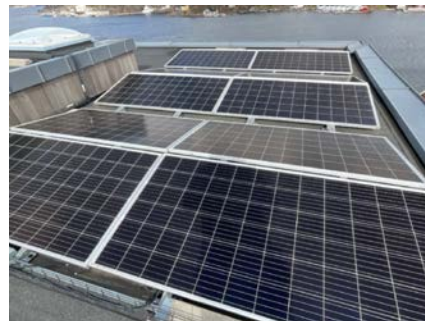
Det er montert solceller på tak. Anlegget er ikke videre kontrollert da undertegnede ikke har elektro kompetanse. Anlegget fungerer normalt opplyser eier.

Solcelleanlegg.

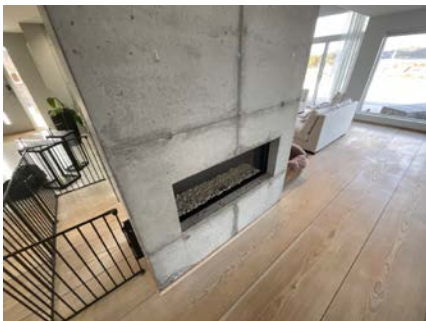
Gasspeis med stålpipes. Eier opplyser at peisen fungerer normalt og varmer godt, det utføres tilsyn med gasstanker og rørføringer for gass hver 24mnd.

Gasspeis.

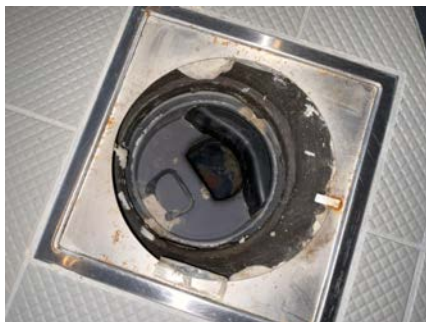
Sluk

Plastsluk. Synlig membran i sluk og mansjett under klemring.

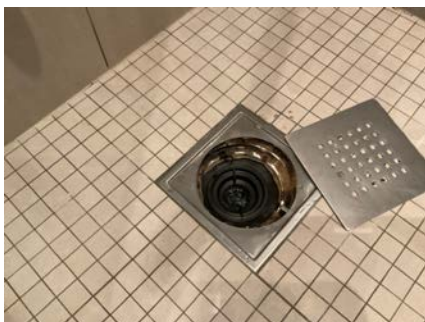
Sluk

Plastsluk. Synlig membran i sluk og mansjett under klemring.

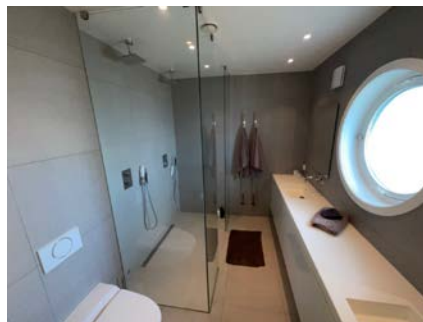
UETG > BAD

Baderom med fliser på gulv og vegger. Det er montert baderommøbel med dobbel servant, dusjnise og vegghengt toalett. Det er vannbårenvarme i gulvet.

- Det er ikke påvist tilfredsstillende løsning for å synliggjøre lekkasje fra innebygget systerne.
- Det er avvik:

Det er mindre skader nederst på innredning.

- Uten dreneringsløsning/lekkasjesikring kan lekkasjer pågå over lang tid uten å bli oppdaget. Dette kan føre til omfattende fuktskader i omkringliggende byggematerialer.
- Tiltak:

Drenerings løsning bør etableres, eller dokumentasjon for skjult lekkasjesikring kan innhentes.

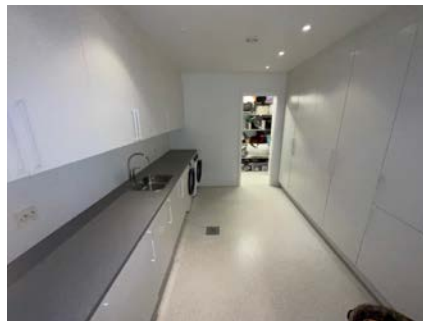
UETG > VASKEROM

Vaskerom i uetg med malt overflate på vegg og terrazzogulv.

Vaskerom.

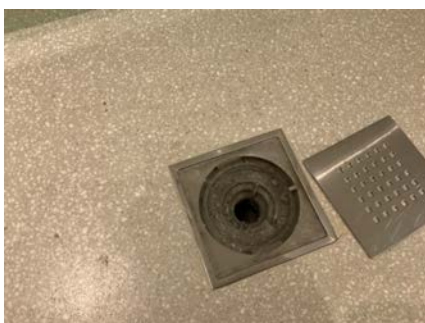
UETG > VASKEROM

Plastsluk. Synlig membran i sluk og mansjett under klemring.

Sluk.

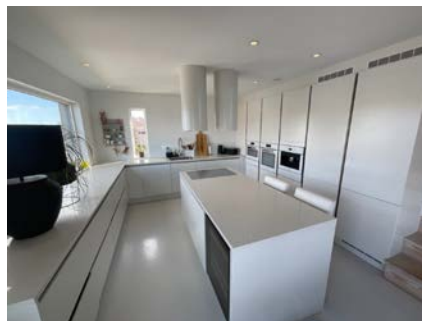
Innredning med malte fronter og benkeplate av stein. Kjøkkenet er levert av Hth og ble montert i 2013. Det er montert lekkasjesikring ifm oppvaskmaskin. Overflater fremstår i god stand.

Kjøkken.

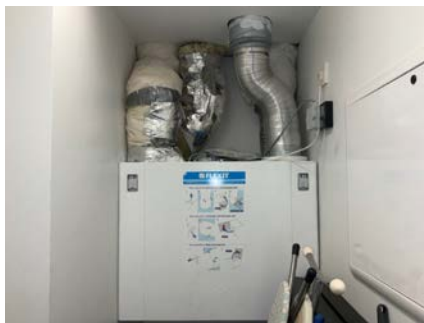
Ventilasjonsaggregat er plassert i tekniskrom. Filter skifte 1-2 ganger pr år er anbefalt.

Ventilasjonsanlegg.

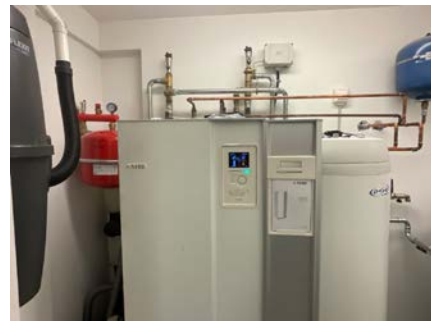
Det er lagt vannbåren varme i stort sett hele boligen med unntak av enkelte boder/tekniskrom ol. Det er montert en varmepumpe som henter varme fra energibrønn som er boret dypt ned i fjellet. Utvendig basseng varmes også opp av dette anlegget. Eier opplyser at det har vært jevnlig vedlikehold og utskiftning av enkelte termostater i senere tid. Anlegget fungerer normalt og det er ikke funnet tegn til lekkasjer. Årlig service er anbefalt.

Varmepumpe.

Ingen tiltak er nødvendige da anlegget fungerer normalt i dag. Når denne typen varmepumper blir eldre kan skader oppstå.

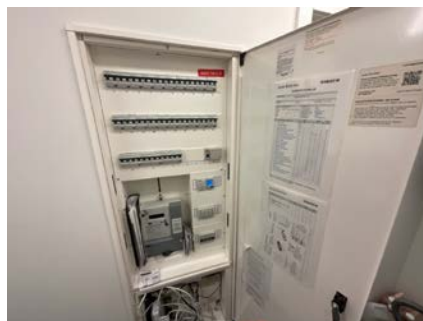
Sikringsskap

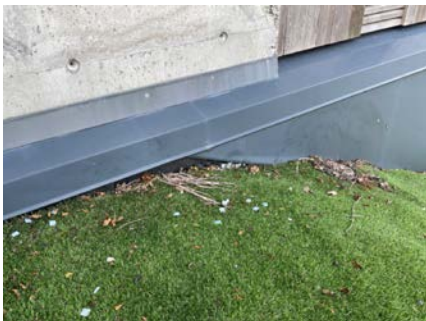
Utvendig drenering er fra byggetid. Synlig grunnmursplast. Ingen tegn til svikt.

Synlig grunnmursplast.

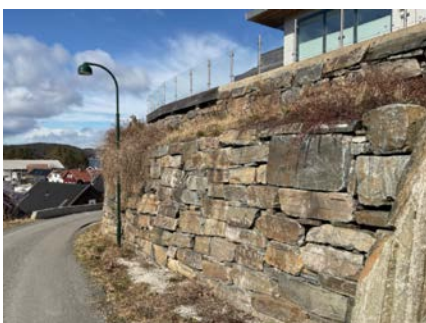
Støttemurer av naturstein.

Natursteinsmur.
