# LYNGDAL

TEIS LUNDEGAARDS VEI 130, 4580 LYNGDAL

Enebolig med alt på ett plan - Stor tomt med flotte utearealer - Frittliggende garasje - 3 soverom

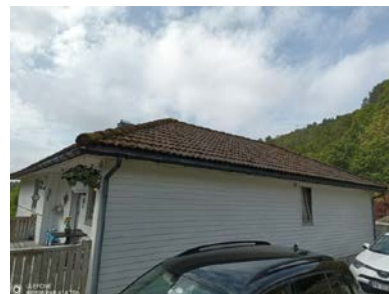
Tekking er mosegrodd

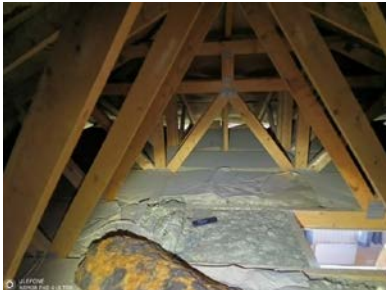
Det er spor etter smågnagere på loftet

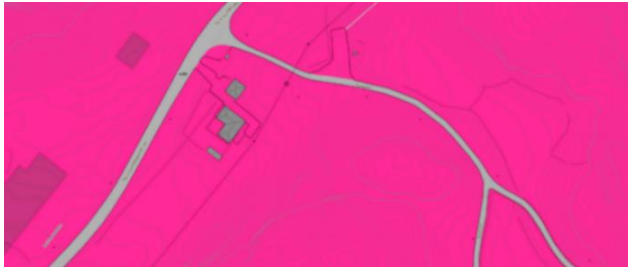
I følge NGU, er aktsomhet for radon høy i dette området.

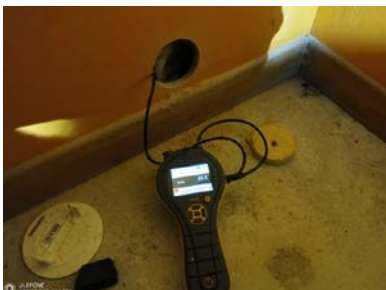
Måling med pigg

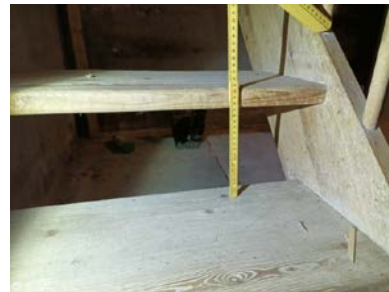
Åpninger er større enn dagens krav.

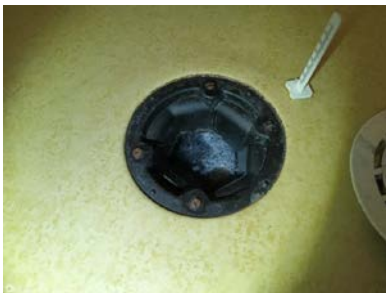
Eldre plast sluk

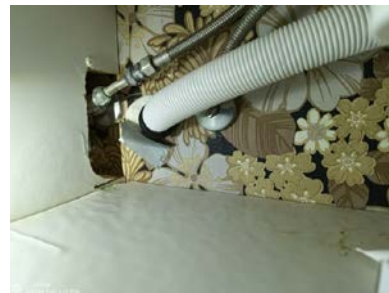
Utett løsning rundt avløpsrør

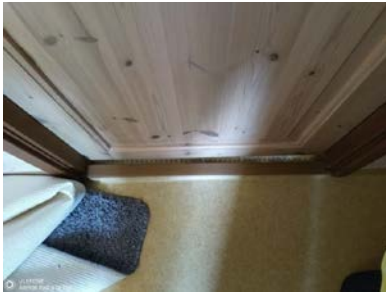
Spalte ved dør

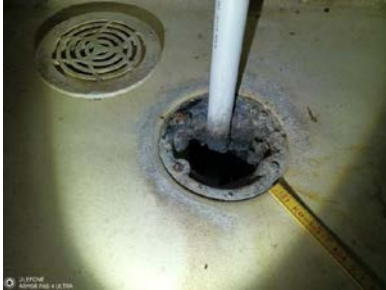
Eldre sluk

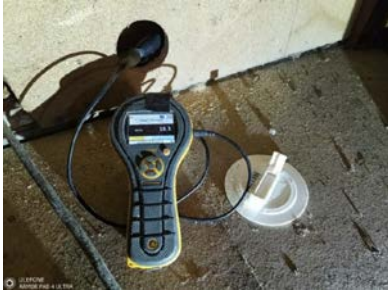
Måling med pigg

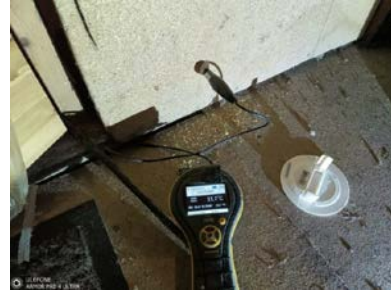
Rf måling

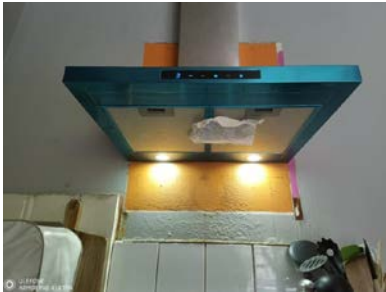
Avtrekk er tilfredsstillende.

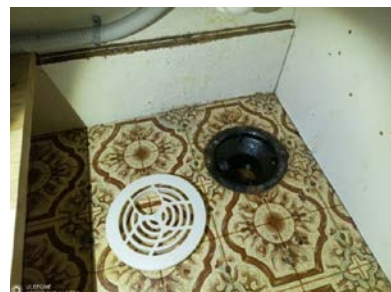
Sluk på kjøkken.

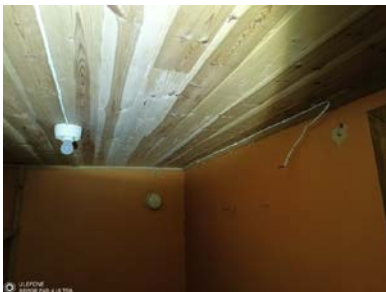
Det er registrert frakoblede elektriske installasjoner. Det er ikke dokumentert om frakoblingen er utført og avsluttet forskriftsmessig.

Frakoblet kurs.

Forholdet bør kontrolleres av registrert elektrovirksomhet. Manglende samsvarserklæring for arbeid på inntakssikring og hovedsikring bør etterspørres.

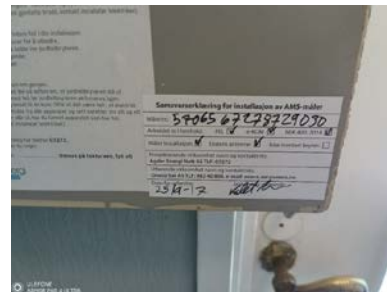
Samsvarserklæring for AMS måler

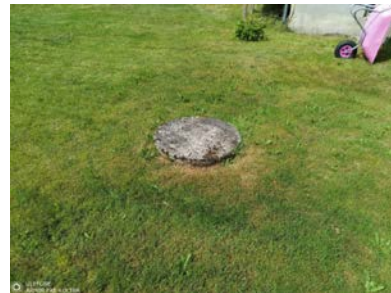
- Eldre vannledninger har økt risiko for svikt, med fare for lekkasjer og vannskader.
- Det kan bli behov for utskifting av rørsystemet for å sikre videre funksjon og redusere risiko for skader.
- Manglende dokumentasjon gir usikkerhet om vannkvaliteten, med mulig risiko for helseskadelige forhold.
- Det anbefales å gjennomføre analyse av brønnvannet for å avklare kvalitet og behov for eventuelle tiltak.
- Eldre ABS-ledninger har økt risiko for sprekkdannelse, deformasjoner og lekkasjer, noe som kan gi redusert funksjon og driftsforstyrrelser.
- Det anbefales å gjennomføre tilstandskontroll (f.eks. TV-inspeksjon) og utarbeide en plan for eventuell rehabilitering eller utskifting av de mest utsatte strekningene.
- Det er ikke behov for utbedringstiltak siden anlegget fungerer i dag, men ut ifra alder kan skader plutselig oppstå.

Eldre brønn

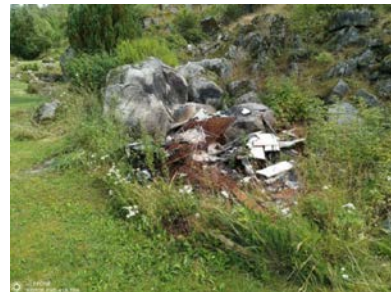
- Avvik: Skrotet har skarpe kanter og ligger delvis uoversiktlig i terrenget. Dette kan medføre fare ved ferdsel og vurderes som et HMS-avvik.

Synlige rester av skrot

- Forholdet medfører risiko for fall-, klem- og kuttskader. Skrot og rester av bilvrak bør fjernes og leveres til godkjent mottak. Området bør sikres frem til opprydding er gjennomført.

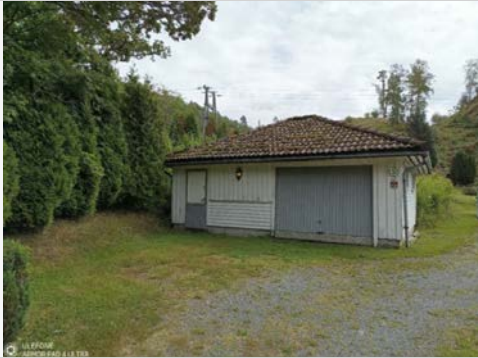
Bygningen bærer preg av alder og bruksslitasje. Det må påregnes vedlikehold og oppgradering av flere bygningsdeler.
