# LILLESAND

FAGERHEIMSVEIEN 2B, 4790 LILLESAND

Befaringsdato: 10.08.2026

Rapportdato: 18.08.2026

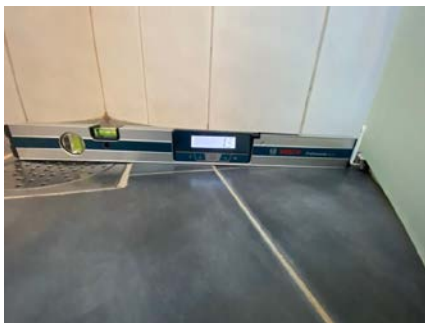
- Det er påvist avvik i fallforhold til sluk i forhold til krav i forskrift på befaringstidspunktet.
- Det er påvist fysiske hindringer som medfører at lekkasjevann ikke ledes til sluk.
- Det er mulighet for at det kan forekomme vannlekkasje på våtrommet hvor vann ikke vil gå til sluk.
- Det er påvist symptomer på sopp eller misfarging som kan indikere fukt i konstruksjonen.

Det er for lite fall på gulvet i nedslagsfelt, krav til fall er 1:50.

Lokalt fall i dusj, svært lite fall

- Det anbefales å kontrollere fallforholdene og utbedre disse slik at krav til fall mot sluk oppfylles. Ved større avvik kan det være nødvendig å bygge opp gulvet på nytt i henhold til gjeldende våtromsnorm. Arbeidet bør utføres av kvalifisert fagperson.

- Fysiske hindringer som forhindrer at lekkasjevann ledes til sluk bør fjernes, slik at alt vann på gulvet kan renne uhindret til sluket. Konsekvensen av manglende avrenning er økt risiko for vannskader på omkringliggende konstruksjoner og tilstøtende rom.

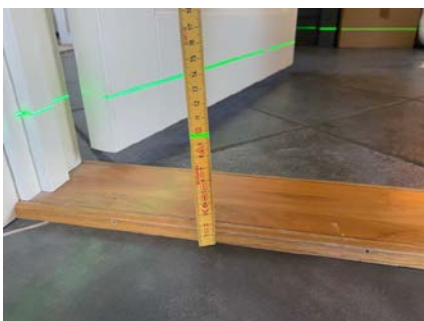
Målt ved dør

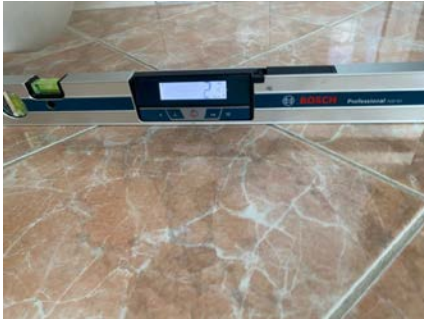
Litt motfall fra innebygget toalett
