# MOSBY

SETESDALSVEIEN 403, 4619 MOSBY

Hel tomannsbolig - Full rehabilitering - Rask overtakelse - Stor tomt

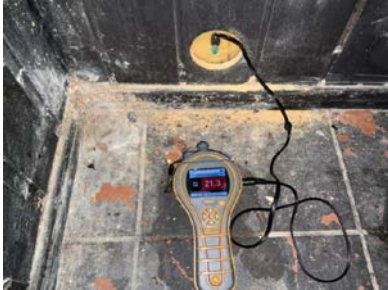
## TG 3 Kryp kjeller

Kostnadsestimat: 200 000 - 500 000

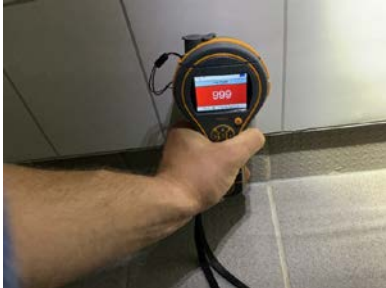
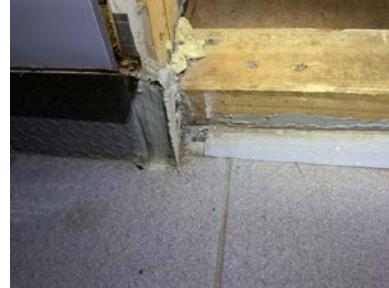
## 2. ETASJE > BAD

### TG 0 Tilliggende konstruksjoner våtrom

Hulltaking er foretatt uten å påvise unormale forhold. Hulltaking er foretatt i bod, i bunnsvill mot badet. Fuktkvotemåling (vekt%) i konstruksjonen ble målt til 12.

Hulltaking gir begrenset adgang til visuell kontroll/måling av et lokalt område på badet, og det kan dermed ikke med sikkerhet utelukkes at det foreligger skjulte avvik eller skader i øvrige deler av konstruksjonen.

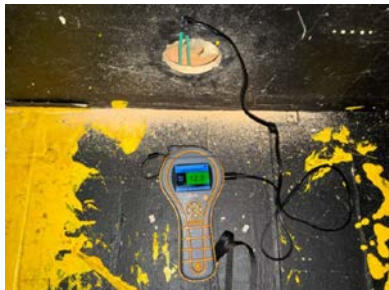
## UNDERETASJE > BAD

### TG 3 Generell

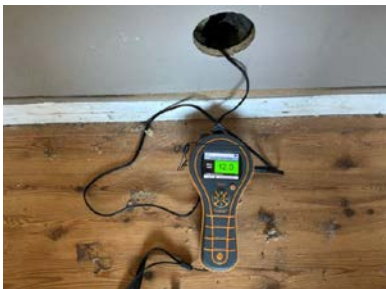
Hulltaking er foretatt uten å påvise unormale forhold. Hulltaking er foretatt på soverom i bunnsvill mot badet. Fuktkvotemåling (vekt%) i konstruksjonen ble målt til 12.

Hulltaking gir begrenset adgang til visuell kontroll/måling av et lokalt område på badet, og det kan dermed ikke med sikkerhet utelukkes at det foreligger skjulte avvik eller skader i øvrige deler av konstruksjonen.

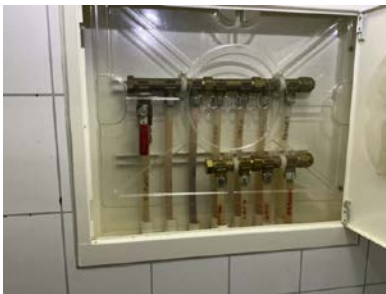
Det er plast rør-i-rør i boligens 2. etasje, og anlegget er besiktiget i rørskap.

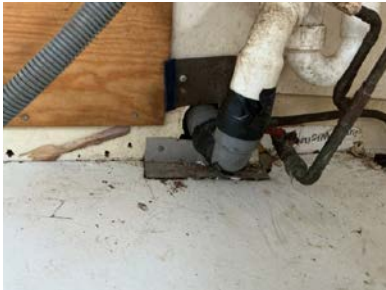
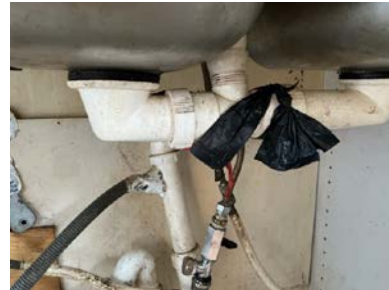
- Det er påvist skader eller utettheter på sluk/avløp.

Det er flere steder påvist ufagmessige løsninger på avløpsrørene og skade på kjøkkeninnredning som tilsier at det har vært lekkasjer fra avløpet.

- Skadet del av sluk/avløpsrør må skiftes for å sikre tett og funksjonell løsning.
