# LILLESAND

SELJELIA 1B, 4790 LILLESAND

# Tilstandsrapport

## REKKEHUS

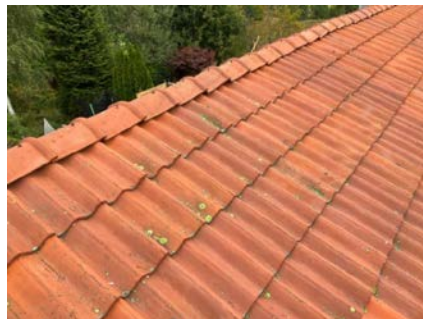
### ! TG 2 Nedløp, beslag og skorsteiner over tak

- Takteking med begrenset rest brukstid.

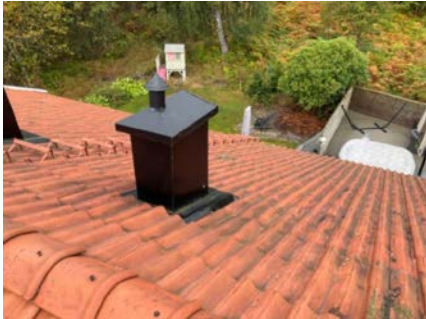
## TG 2 Takkonstruksjon/Loft

- På undertak/takkonstruksjon er det noen opptørkede fukt merker etter tidligere lekkasjer.

- Loft bør holdes et øye med.

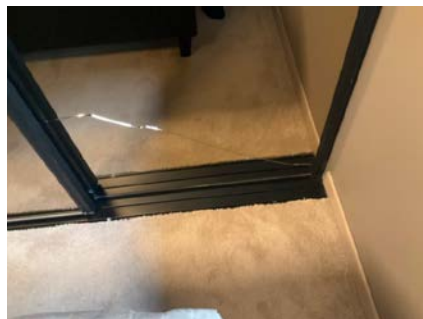
- Et glass har sprekke,

- Glass må skiftes ut.

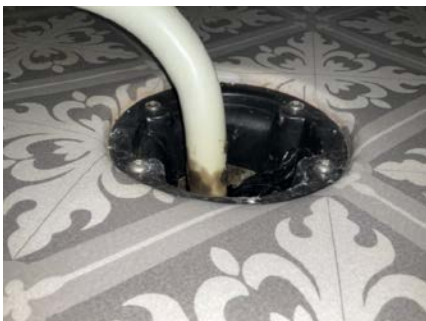
- Sluk med begrenset rest brukstid.

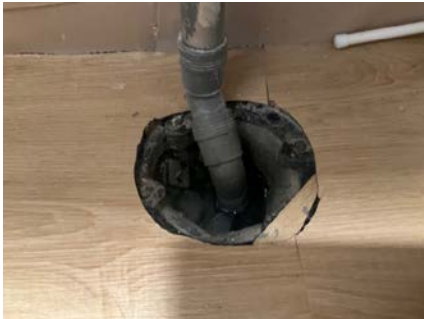
- Konsekvensen er at belegg/tettesjikt kan ha redusert funksjon og tetthet som følge av alder, noe som øker risikoen for fuktinntrengning og skjulte skader i konstruksjonen, samt behov for oppgradering eller rehabilitering av våtrommet.

Kostnadsestimat: 100 000 - 200 000

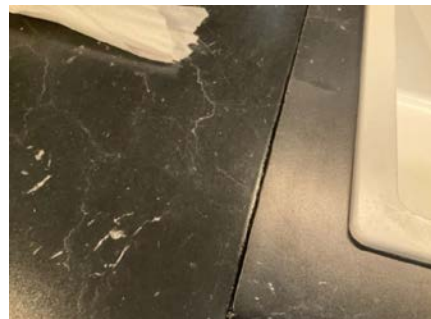
- Benkeplate er est ut i skjøt og har noen merker/mindre skade.

- Behov for tiltak må vurderes.

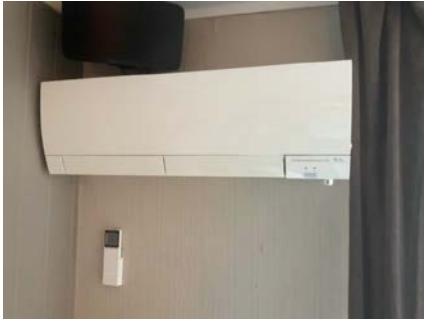
Varmepumpe fra 2015.07.

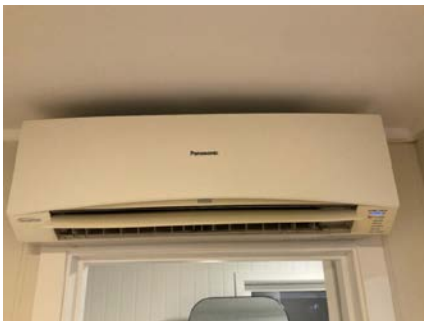
## **TG 2** Varmesentral (fyrkjeler, varmepumper, fjernvarme, pelletsanlegg, gasskjeler, osv) - 1

- Varmepumpe fungerer i dag, men ut fra alder kan skader plutselig oppstå på eldre varmepumper.
