# EVJE

## STJERNEBYEN 13

📍 Stjernebyen 13, 4735 EVJE  
📖 EVJE OG HORNNES kommune  
# gnr. 42, bnr. 32

# Tilstandsrapport

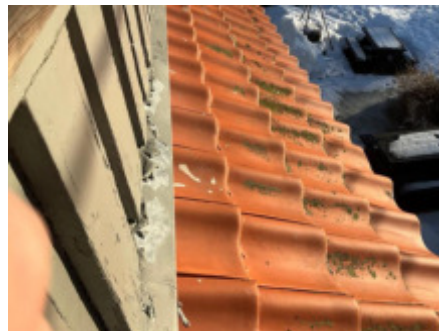
Mose på steinene.

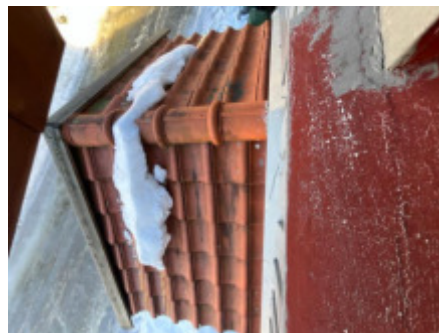
Knekt takstein.

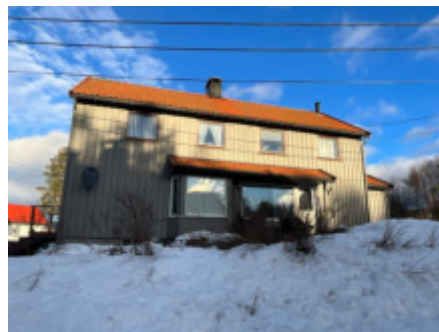
Ved manglende snøfanger er det fare for snø,- og isfall fra taket.

- Det bør lages system for bortledning av vann fra taknedløp ved grunnmur.
- Det er ikke krav om utbedring opp til dagens krav.

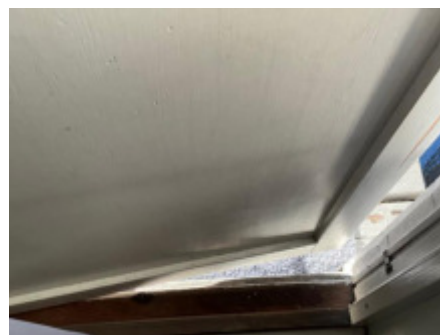
- Karmene i dører er værslitte utvendig og det er sprekker i trevirket.
- Det er påvist utetthet/åpning mellom dørblad og dørkarm. Dvs. at kaldtrekk kan oppstå.

Verandadør med harde pakninger og løst håndtak.

- Det må påregnes noe vedlikehold og at enkelte dører må skiftes ut.

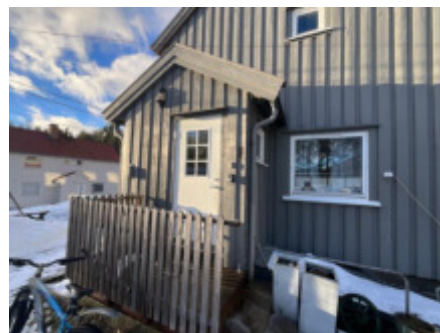
Ytterdør med utettheter mellom karm og ramme.

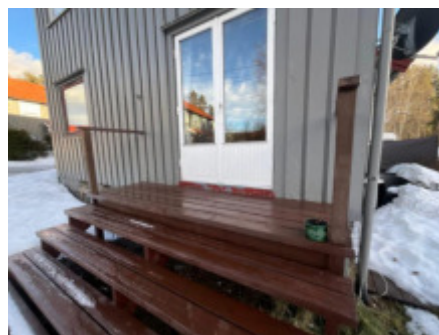
Store hull i rekkverket.

- Rekkverk må monteres for å lukke avviket.

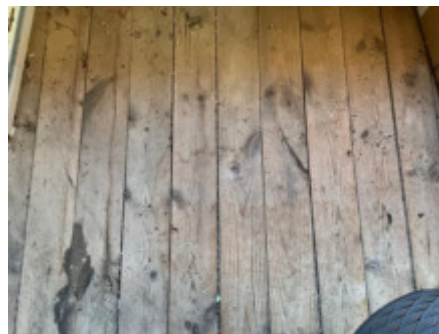
- Målt høydeforskjell på over 20 mm innenfor en lengde på 2 meter. Tilstandsgrad 3 gis med bakgrunn i standardens krav til godkjente måleavvik.
- Det er registrert symptom på aktivitet fra skadedyr
- Målt høydeforskjell på over 15 mm gjennom hele rommet. Tilstandsgrad 2 gis med bakgrunn i standardens krav til godkjente måleavvik.

Spor etter treborende insekter i gulvet på loftet.

- Konstruksjonene må sikres mot råte, sopp og skadedyr.

Kostnad for oppretting av bygget er ikke satt da dette krever store tiltak som ikke er lønnsomt, kostnaden er kun satt for å undersøke omfanget på treborende insekter.

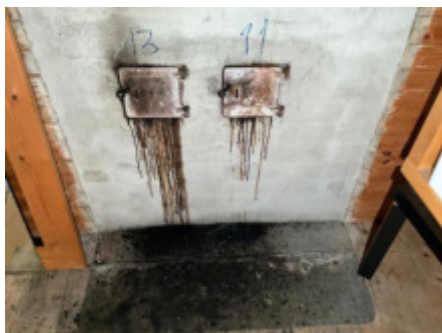
- Det er påvist sprekker og/eller riss i pipe.
- Mer enn halvparten av forventet brukstid er passert på pipe.

Sotrenn rundt feieluker på loftet.

- Det må foretas lokal utbedring.
- Tidspunkt for piperehabilitering nærmer seg.

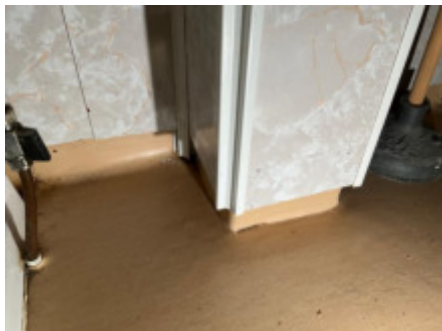
- Det er avvik:
- Det er mindre skader på platene og det er ikke fuget under de.
- Hjørnelister er løse.

Løs list i hjørnet.

For å lukke avviket må platene byttes. Det benyttes tett dusjkabinett og veggene får derfor ingen vannbelastning ved normalt bruk.

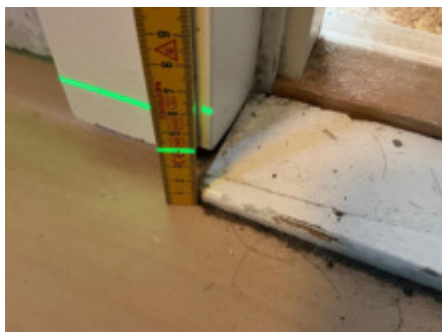
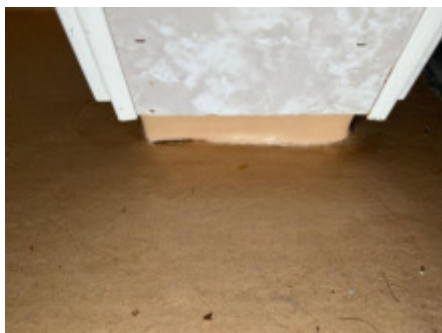
- Det er påvist at gulvoverflaten har sprekker.
- Det er påvist avvik på varmekilde.
- Det er påvist at høydeforskjell fra topp slukrist til gulv/synlig topp membran ved dørterskel er mindre enn 25 mm.
- Det er mulighet for at det kan forekomme vannlekkasje på våtrommet hvor vann ikke vil gå til sluk.

Hull i belegget.

- Overflater må utbedres eller skiftes.
- Ved hull i belegget er det fare for vann i tilstøtende rom.

Kostnadsestimat: 50 000 - 100 000

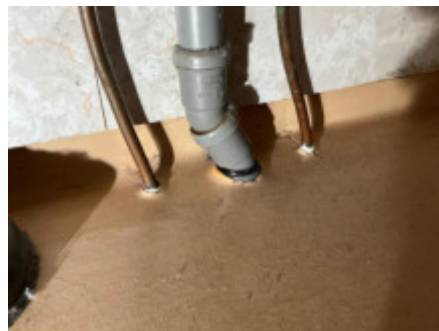
Hull i membranen ved rørgjennomføringene under vasken.

- Våtrommets tettesjikt/membran står foran utbedring/utskiftning.

Kostnadsestimat: 50 000 - 100 000

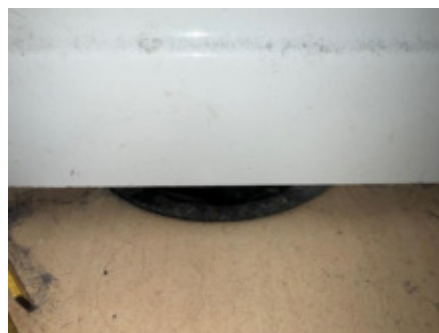
Sluk bare delvis tilgjengelig for kontroll.

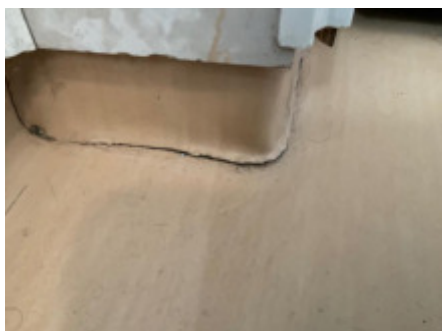
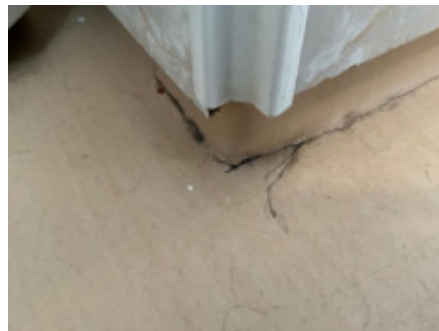
- Det er påvist at gulvoverflaten har sprekker.
- Det er påvist at høydeforskjell fra topp slukrist til gulv/synlig topp membran ved dørterskel er mindre enn 25 mm.
- Det er mulighet for at det kan forekomme vannlekkasje på våtrommet hvor vann ikke vil gå til sluk.
- Det er påvist avvik på varmekilde.

Hull i belegget.

- Overflater må utbedres eller skiftes.
- Ved hull i belegget er det fare for vann i tilstøtende rom.

Kostnadsestimat: 50 000 - 100 000

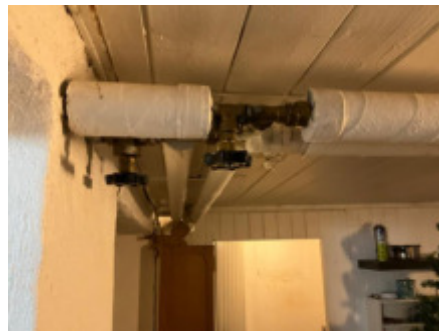
Eldre vannledninger.

- I forbindelse med oppgradering av våtrom vil det være naturlig med utskiftning av rør.

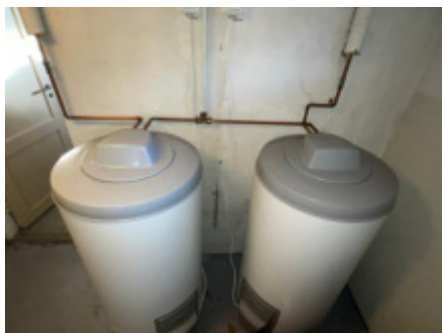
## TG 1 Varmtvannstank

Varmtvannstankene er på ca 200 liter. Begge tankene er plassert på vaskerommet i kjelleren.

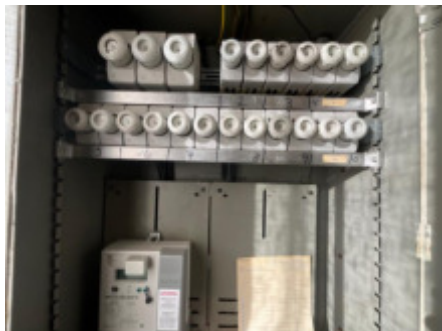
Skap i nr 13.

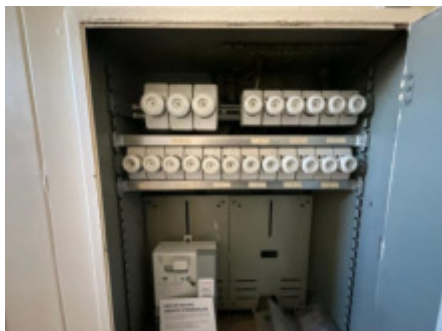
Skap i nr 11.

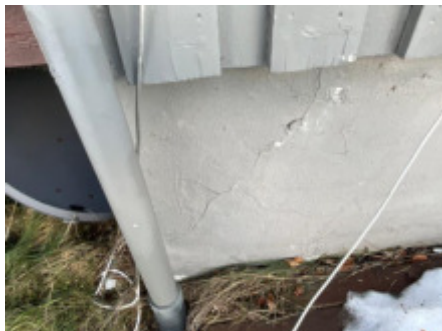
## TG 2 Grunnmur og fundamenter

- Grunnmuren har sprekkdannelser.
- Det er registrert skråriss som er symptom på setninger.

Sprekker i murene.
