# NESJENVEGEN

NESJENVEGEN 1377, 4473 KVINLOG

# Tilstandsrapport

Befaringsdato: 16.09.2026

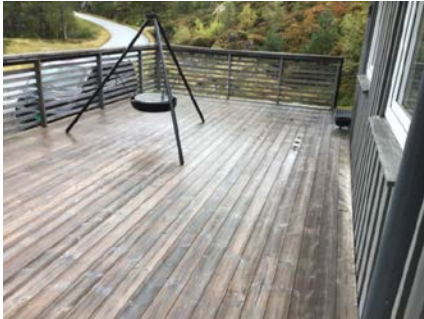
Balkong/terrasse med dekke av terrassebord.  
Treverk og terrassebord fremstår med normal vær- og aldersslitasje. Normalt vedlikehold av terrassebord må påregnes.

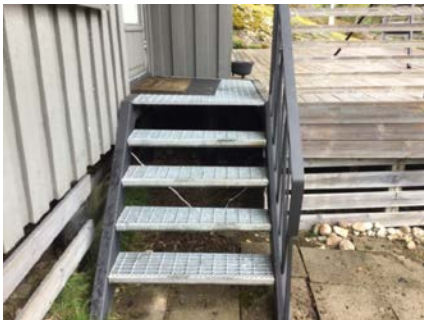
## TG 1 Utvendige trapper

Utvendig stål trapp med stål rekkverk fra terrasse

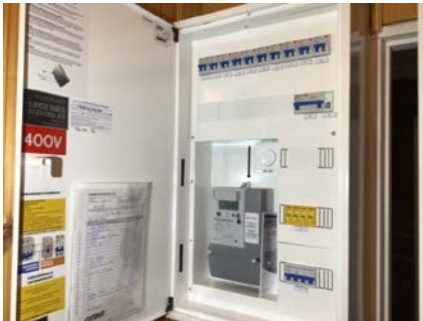
Sikringsskap med automatsikringer og kursfortegnelse fra 2017 i henhold til eier
