# SØGNE

TJØNNEHEIA 1, 4640 SØGNE

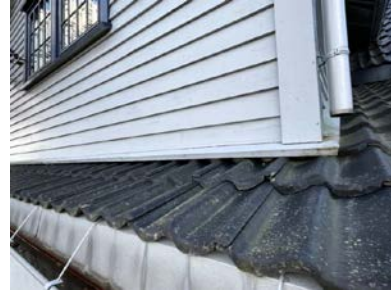
Eldre deler av bygget har ikke lufting etter dagens krav.

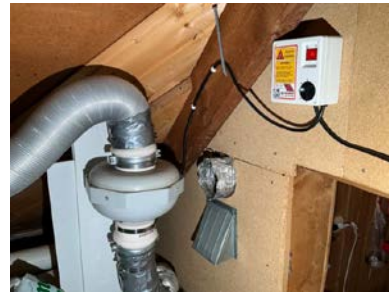
Avsug på kaldtloftet.

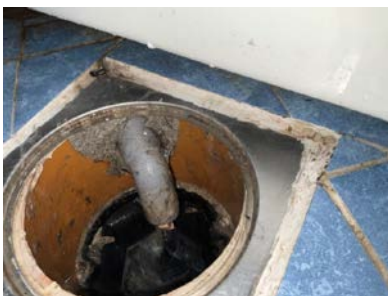
Det er registrert utettheter i slukløsningen og ufagmessig utførelse, løsningen som er valgt med slukforlenger av pvc rør er ikke å anse som tilstrekkelig tett.

Ingen synlig membran.

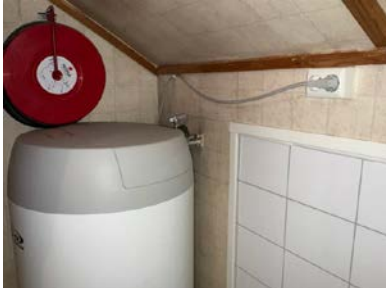
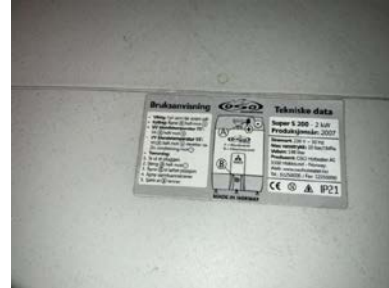
Berederen har en elektrisk tilkobling som ikke er i tråd med dagens krav. Produsert i 2007.  
for beredere av slik størrelse og effekt.
